莱山黄海路中锋建业（北京）建设有限公司“8·16”一般中毒和窒息事故调查报告

莱山区政府事故调查组

2025年12月17日

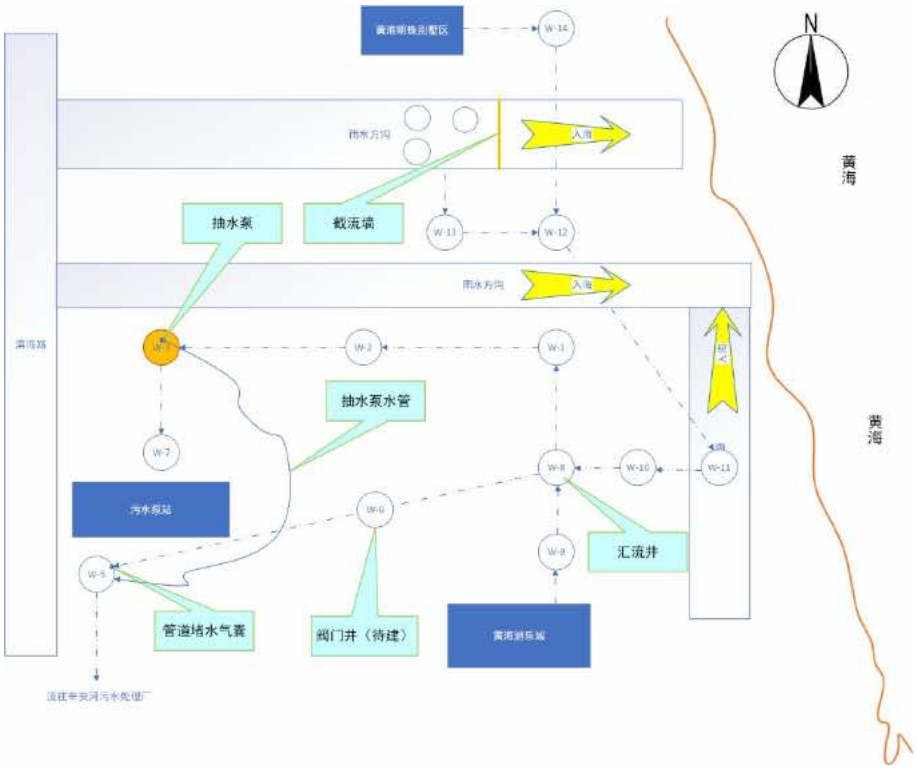
图 1 污水管网示意图

事故井为W-3井，属于黄海游乐城点位雨污分流改造项目的新建井之一，位于黄海游乐城北侧泵房附近。该井于2025年5月20日开始施工，5月26日建设完成。因周边居民频繁投诉黄海明珠别墅区南墙外侧雨水方沟存在雨污水合流排入海中并产生异味，区综合执法局组织排水中心及中锋建业等相关单位进行协商，商定通过W-3井将污水抽排至滨海路管网。W-3井于5月28日正式接入污水，并放置了抽水泵。

W-3井井口直径为700mm，井深3730mm，井底直径1200mm。井底放置一台抽水泵，存在积水、淤泥等杂物，井壁设有用于人员上下的脚踏，井口放置一根圆木固定与抽水泵连接的缆绳、安装有铰接铸铁井盖，井盖处半开状态，上方覆盖多块木板，符合有限空间定义。事发前，W-3井内有一圆形气囊，南侧布置连接抽水泵的水管至W-5井，自2025年5月28

日起，W-3 井内的抽水泵持续进行污水抽排作业，因 W-3 井未经竣工验收投入使用，第一监理对污水抽排作业无监管职责。
