扎兰屯高台子阿荣旗亚东镇振明个体运输户“9·7”一般窒息事故

编制单位：扎兰屯市人民政府事故调查组

编制日期：2024年11月12日

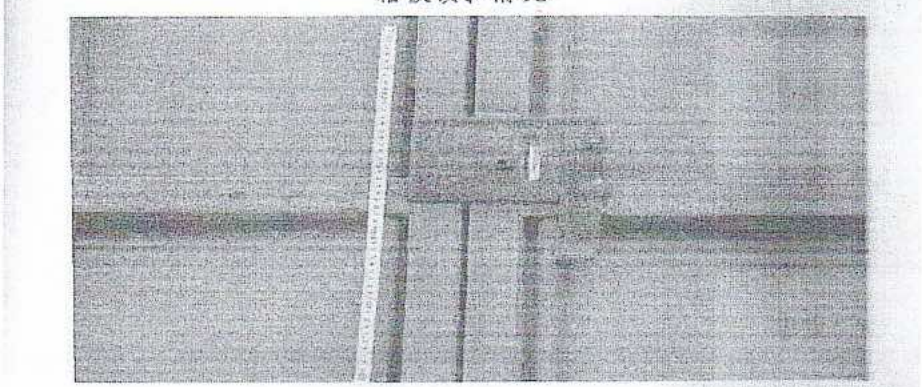
箱板锁扣情况

阿荣旗亚东镇振明个体运输户司机王振明自身安全意识淡薄，违章冒险作业，车辆超载严重，打开车辆箱板锁扣，玉米大量倾出，致使王振明被掩埋窒息死亡，是造成事故的直接原因。

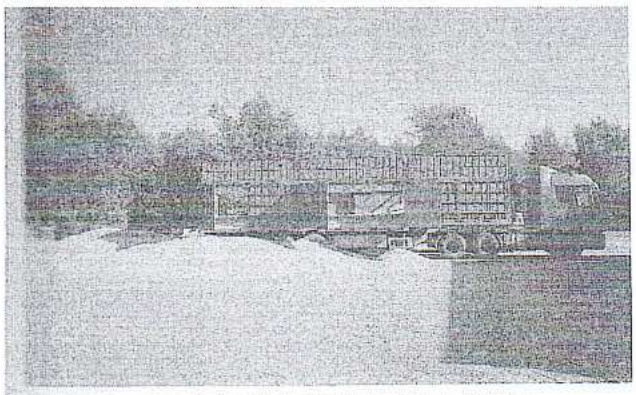
车斗内玉米粮食情况

阿荣旗亚东镇振明个体运输户负责人王振明未制定卸粮操作规程，车辆超载，准托总质量40000Kg，实际商品粮出库登记检验检厅单显示净重67380Kg。
