高新区珠海市润地房地产有限公司广场项目（F区域）“7·21”一般高处坠落事故调查报告

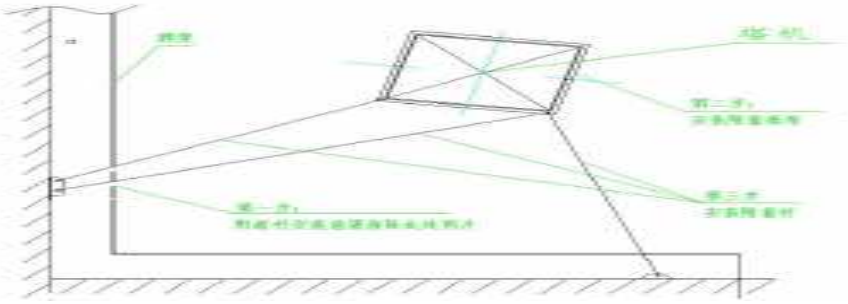
人员坠落初始位置（图 3）

场负责人、安全员）在准备材料，刘某、章某波、张某跃、何某成 4 人通过人货电梯去作业点，其中 3 人（章某波、张某跃、何某成）在 14 楼下人货电梯，通过主楼与塔吊通道前往塔吊作业点，作业人员刘某到达 23 层后，在主楼爬架通道上拆除第三道塔机附着支座处（第 23 层）爬架防护网片（2 米×1.5 米，重量为 57.5 斤）时，由于刘某使用安全带未挂安全钩，在拆除网片挪移动到爬架通道过程中，网片重心高向外倾斜偏移坠落，站在通道上的刘某被网片同时带出，人和网片一起坠落，刘某坠落中撞击到地面的塔吊防护围栏后落到地面身亡。网片在坠落过程中与塔机第二道附着杆发生撞击后掉落至地面。(见图 3、4)

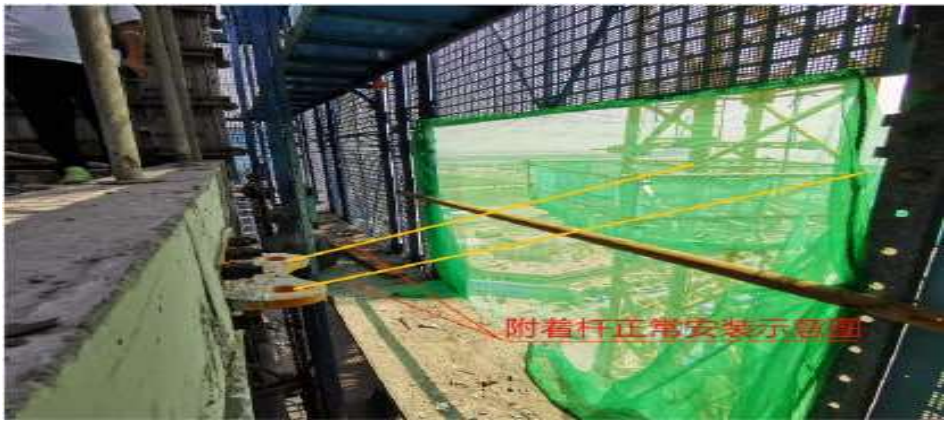
拉结件连接杆图片（图 10）

3.坠落网片勘查：坠落地面的爬架钢防护网片被撞击变形，其上有黄色油漆、刮痕，网片尺寸为 2 米×1.5 米，重 57.5 斤，单人作业情况下，双手难以抓捏。（见图 8、9）

另：在塔机第二道附着杆处，有被撞击痕迹，其表面油漆有刮蹭现象，与坠落网片刮蹭处黄色油漆一致。（见图 10）
