望谟石屯黄百铁路建设项目“1·1”一般道路运输事故调查报告

望谟县政府事故调查组

2026 年 5 月

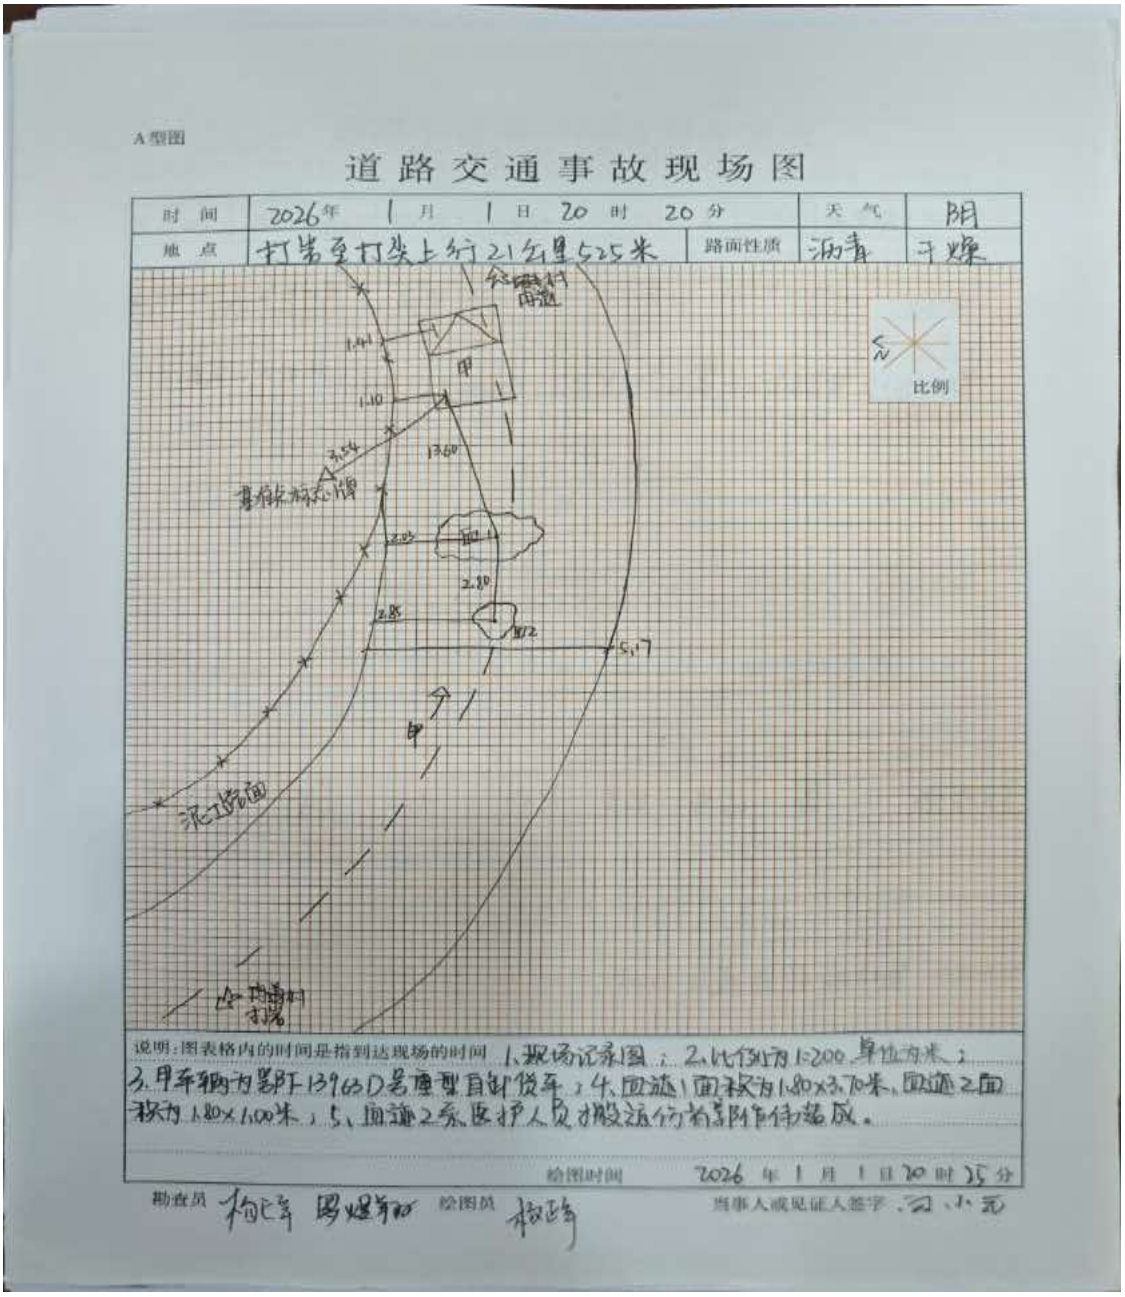
图 1 道路交通事故现场记录图

2026年1月1日，向小元驾驶鄂F13963D重型自卸货车，装载毛重**93.43**吨（核载：**31000kg**，超载**62.43吨，超载率201.39%**）从望谟县石屯镇打岩村方向驶往冉道村方向。当日19时02分许，车辆行驶至打岩至打尖上行21公里525米处的一弯道时，碾压坐卧于机动车道路上的行人郭作伟，造成郭作伟受伤。

事故发生道路为县道X765路段。1995年建成通车，路面类型为沥青混凝土，通车里程为打尖至打岩，路段技术等级为4级

公路，路基宽度 6.5 米，路面无标志线，路段设计时速 20 公里/小时，事发路段为弯道，路面干燥，视线良好。本事故造成 1 人死亡，无其他人员受伤，事故发生后，黄百铁路建设项目部与死者家属进行协商，因双方多次协商调解无法达成协议，死者家属已就事故后续赔偿问题提起诉讼。
