仙桃市宏盛建材有限公司“3·24”一般物体打击事故调查报告

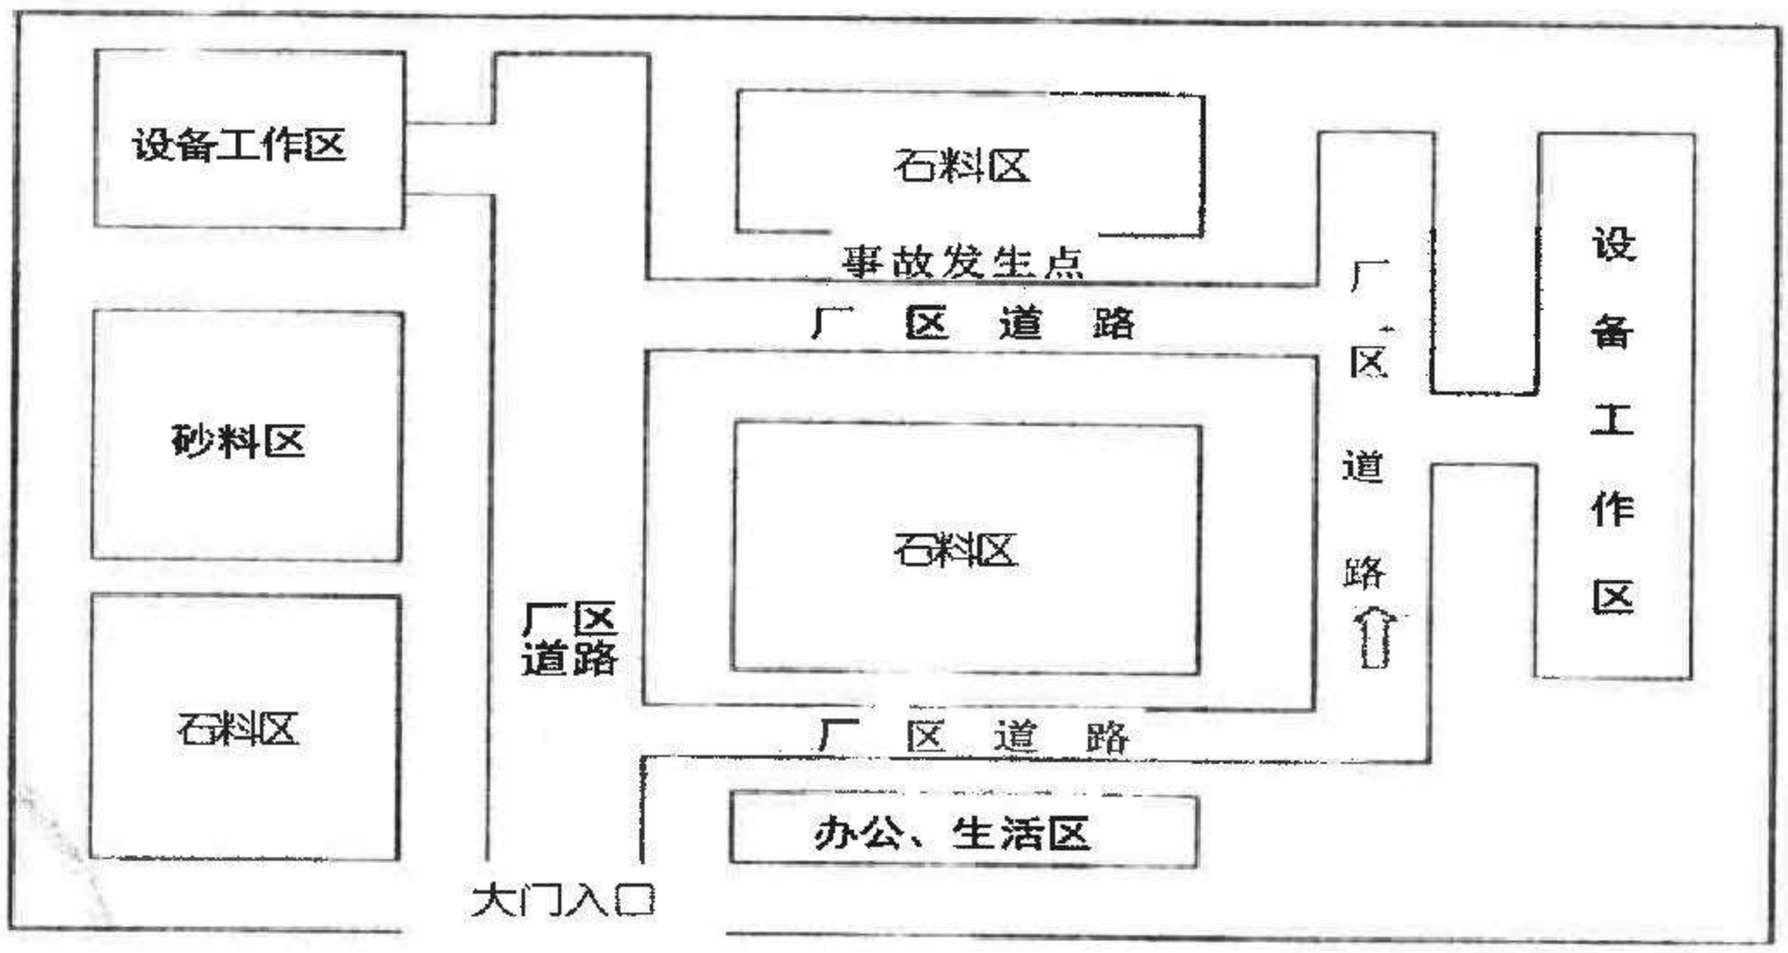
图1　厂区布局

仙桃市宏盛建材有限公司位于仙桃市沙湖原种场五湖大道东侧，占地面积约20亩，厂区设有办公区、生产区、砂石堆积区、过磅区，四周无院墙。厂区布局见图1。
