白云人和广花城际六工区土建工程“3·24”一般其他伤害事故调查报告

经调查认定，白云人和广花城际六工区土建工程“3·24”一般其他伤害事故是一起因施工单位未按技术交底施工致作业场所存在事故隐患、安全生产管理缺失等原因造成的生产安全责任事故。

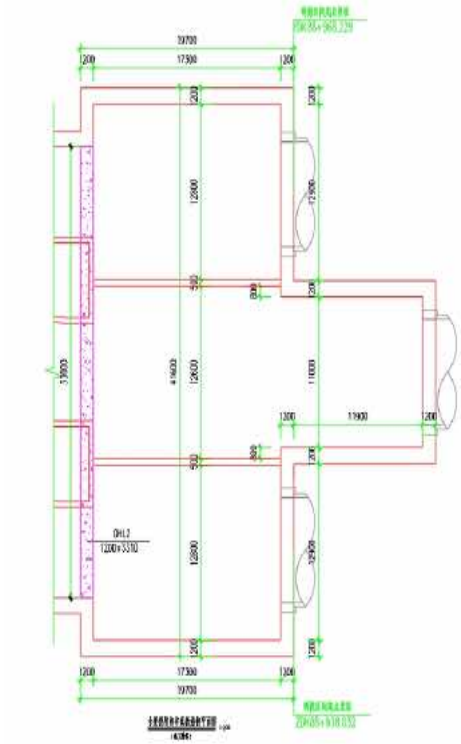
图 5 底板横梁结构平面图

4.事发前涉事施工点正在进行第十一段底板横梁钢筋绑扎作业，底板横梁设计高 3.31 米，宽 1.2 米，长 33 米；按照施工计划，施工工序依次为：铺设底板钢筋，搭设盘扣架，放上部钢筋，做箍筋，加模板，浇筑混凝土。按照施工技术交底，盘扣架搭设完成后须经验收合格方可进入下一道工序。第十一段底板横梁结构平面图和截面图如下（图 5、图 6）。
