伊滨隆安玉泉花园“4·4”一般起重伤害事故调查报告

（网上公示稿）

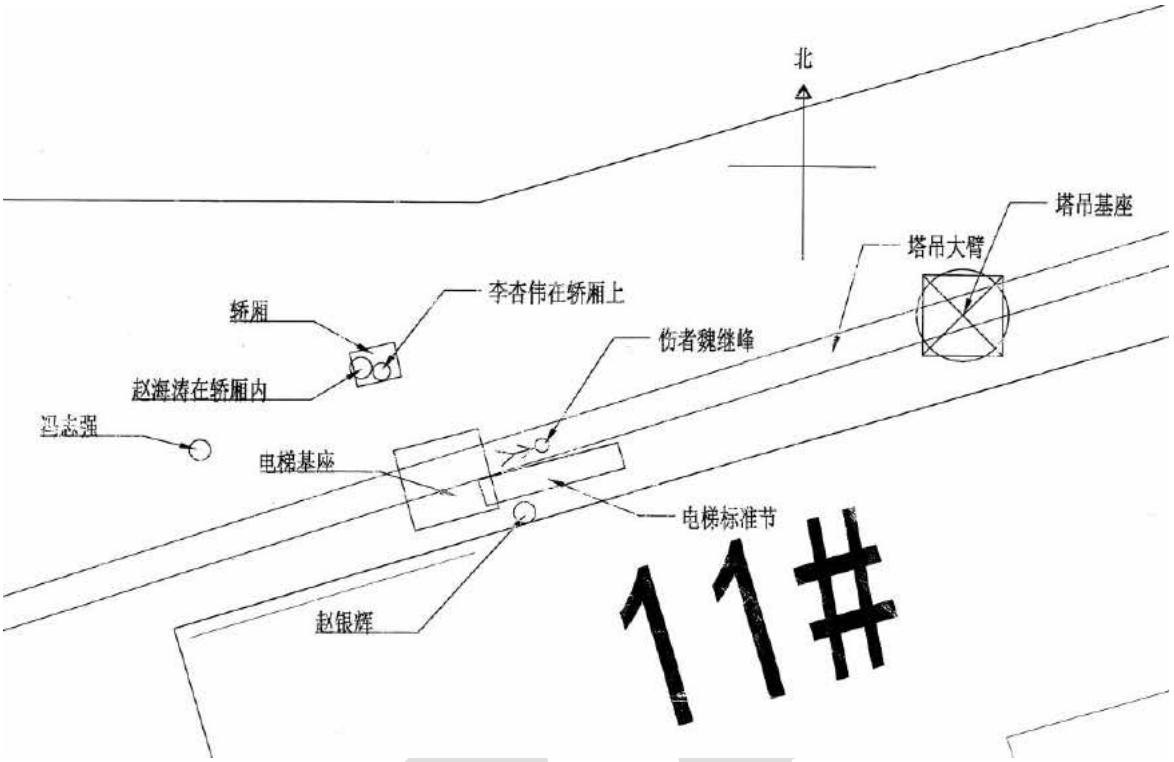
（四）现场勘验情况

经现场勘查，事发地点位于该项目西南角的11#楼北侧。施工升降机底座已安装完成，北侧和西侧有待安装的升降机部

件。倾倒的基础节位于底座中心点东侧 1m 处，周围散落着设备配件和安装材料。倾倒的基础节长 3 米，截面尺寸为 730×730mm 的桁架结构，重量约为 300kg。倾倒的基础节北侧混凝土地面上水中有血迹，附近地面上有散落的安全帽、手套等物品。
