河北承德国恩老年公寓“4·8”重大火灾事故调查报告

2025年4月8日21时15分许，河北省承德市隆化县国恩老年公寓发生重大火灾事故，造成20人死亡，直接经济损失1274.8万元。

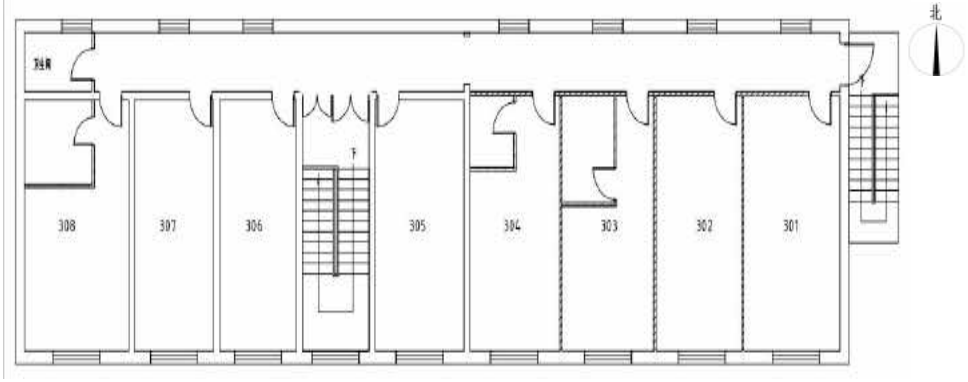
图 4　涉事建筑三楼平面图

涉事建筑三楼设有 8 个居室（见图 4）。

经调查询问、视频分析、现场勘验、检验鉴定、调查实验等，排除相关因素，认定事故直接原因是：**国恩老年公寓6号楼302房间西北侧，与电动防褥疮气床垫相连的移动插排电源线短路，引燃周围衣物等可燃物，进而引燃室内衣柜、电视机、床上用品，高温烟气进入吊顶后快速向其他房间蔓延成灾。**

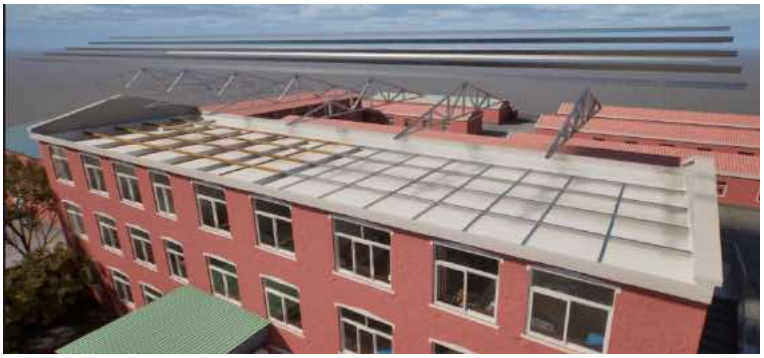
图 5　涉事建筑吊顶和屋面间结构示意图

涉事建筑三楼屋顶采用轻钢龙骨、木龙骨、木檩条、石膏板

吊顶，屋面采用聚苯乙烯夹芯彩钢板（见图 5）。

国恩老年公寓涉事建筑违规使用聚苯乙烯夹芯彩钢板[1]屋顶和木龙骨、木檩条，房间吊顶、走道隔墙达不到耐火极限要求[2]，火灾发现迟、报警晚、初期处置不力，三楼自动喷水灭火系统未有效发挥作用，是造成火灾蔓延扩大和人员死亡的重要原因。

员疏散。自动喷水灭火系统给水管网三楼控制阀门处于关闭状态，未能发挥作用。**三是**火灾蔓延快。建筑室内有衣物、衣柜、床具、被褥、电视机等大量可燃物，火灾荷载大，蔓延速度快。建筑三楼隔断和隔墙均只封堵至吊顶，吊顶为单层石膏板，吊顶内形成贯通空间，导致高温烟气在吊顶贯通空间内迅速蔓延。建筑屋面采用聚苯乙烯夹芯彩钢板，加速了火灾蔓延。**四是**燃烧产生大量有毒烟气。经检测，建筑室内的大量可燃物以及屋顶聚苯乙烯夹芯彩钢板起火后产生大量一氧化碳、苯乙烯、苯甲醛等高温有毒烟气。
