枣强大营金诺再生资源有限公司“4·17”一般火灾事故调查报告

枣强县政府事故调查组

2025年7月

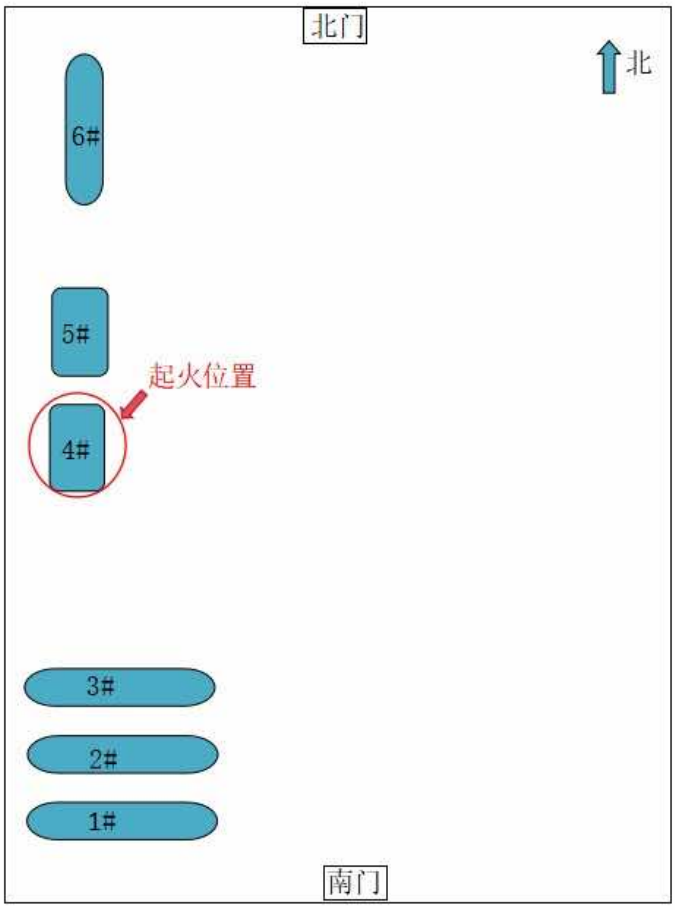
图 1

金诺公司发生火灾的车间为轻钢结构，占地1800平方米，墙体、顶棚均为金属单板，车间内有动物油提炼设备6台，在车间内部西侧成排布置，由南向北编号为1#至6#（见图1）。1#、2#、3#熔炼釜和6#高温化制罐通过车间外的导热油锅炉提供的导热油进行加热。4#、5#两台熔炼釜采用生物质燃料（经粉碎加工后的农林废弃物，如秸秆、锯末、玉米芯等）加热。火灾发生位置为4#熔炼釜，该设备为常压式，上进料的凹槽型设备，设备上部为原料，下部为加热装置，设备旁设有集油槽（见图2）。

4#熔炼釜2025年4月15日因发生煳锅冒烟被停用，在其底部烧焦物质未清理干净的情况下，4月17日又带病冒险投入使用，致使原煳锅部位形成局部过热，局部的高温超过油料燃点，引发着火。

彭射祥向已经着火的4#熔炼釜中加入大量原料，原料与设备内高温油料接触，原料表面瞬间汽化，造成严重的油火飞溅现象，点燃周边的集油池内油料等可燃物，火势进一步扩大，车间内浓烟迅速形成。彭射祥因吸入有毒害的浓烟造成窒息并受到火的灸烤而死亡。

（一）切实落实企业安全主体责任。金诺公司要健全安全生产规章制度、责任制度和操作规程，建立并落实安全风险分级管控和隐患排查治理双重预防工作机制，并按规定开展安全生产教育培训，坚决做好重点生产环节安全管理，及时消除事故隐患，避免再次发生事故。
