同安祥平厦门中禾实业有限公司“7·29”一般物体打击事故调查报告

编制单位：厦门市同安区政府事故调查组

编制日期：2024年11月7日

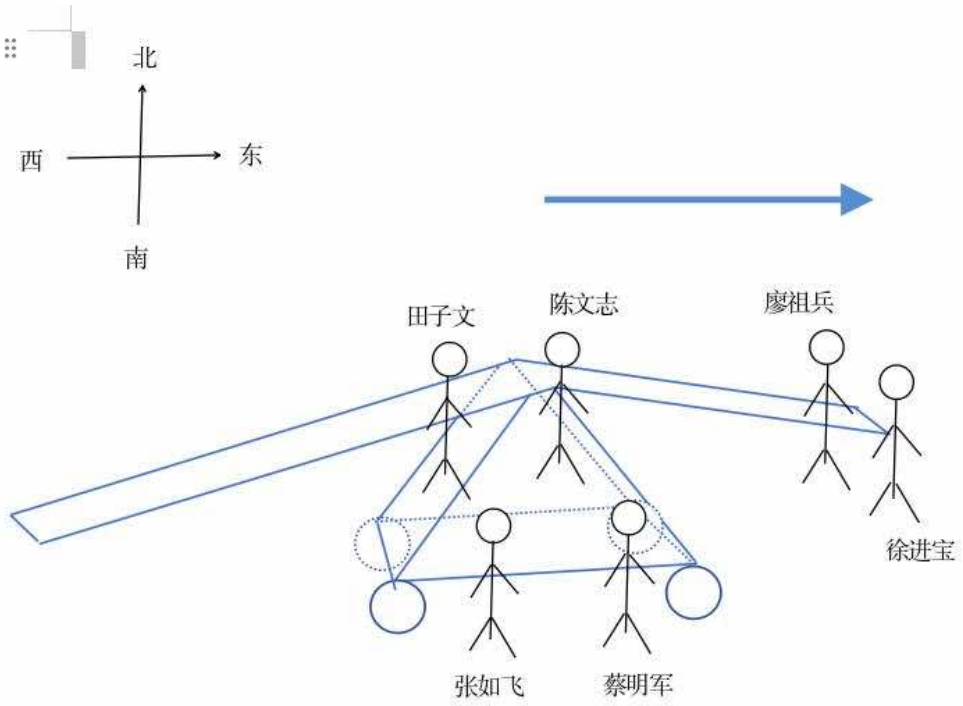
事故发生在夜间，事故发生地点位于厦门市同安区祥平街道金富路97号厦门中禾实业有限公司二期豆粕仓库D2门前水泥地，现场灯光照明情况正常，D2门门口位置有一小斜坡，斜坡正前方约5米处水泥地面有一处破损小坑。

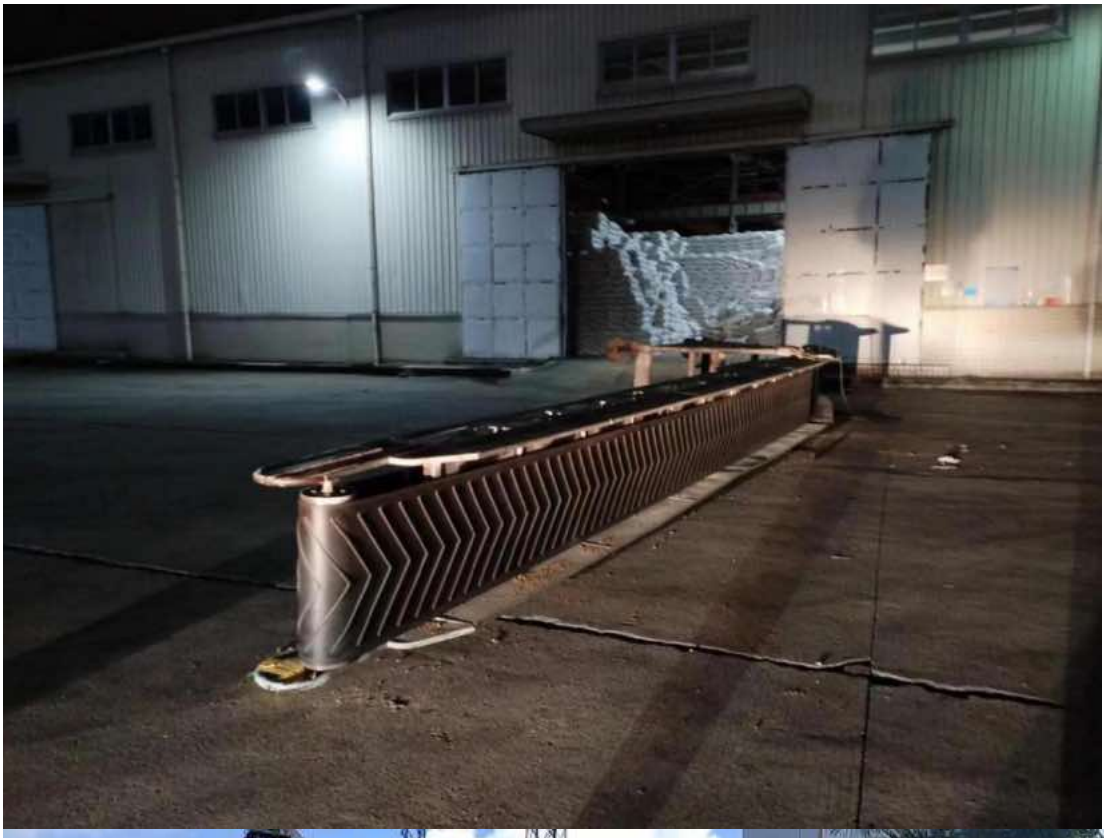
人员站位示意图

2024年7月29日23时15分许，因豆粕出货更换装车位置，需将可移动输送机从二期豆粕仓库A2门附近转移至D2门附近，由于仓库中堆满货物，可移动输送机无法在仓库内部顺利转移。搬运工徐庆宝、田子文和蔡明军等3人自发将可移动输送机从仓库A2门推出仓库，通过仓库外部转移，再从D2门推进仓库。当他们3人将可移动输送机推到D2门门口斜坡处时，3人合力未能将该可移动输送机推入到仓库内，于是将该可移动输送机回推到仓库门口水泥地。此时，仓库管理员陈文志和搬运工张如飞、廖祖兵正好路过，他们就一起过来帮忙推，廖祖兵和徐进宝两人在输送机前端拉，陈文志和田子文在廖祖兵后侧输送机

中部支撑柱位置推，蔡明军和张如飞在徐进宝后侧输送机中部支撑柱位置推，6人合力将可移动输送机向前推了不到1米处，右后侧万向轮卡在水泥地面破损小坑的情况下，仍用蛮力向前强行推动可移动输送机，导致可移动输送机右后轮支柱折断并向右倾倒，压到右侧的张如飞。
