连平忠信某某水泥制品厂“3·10”一般机械伤害事故调查报告

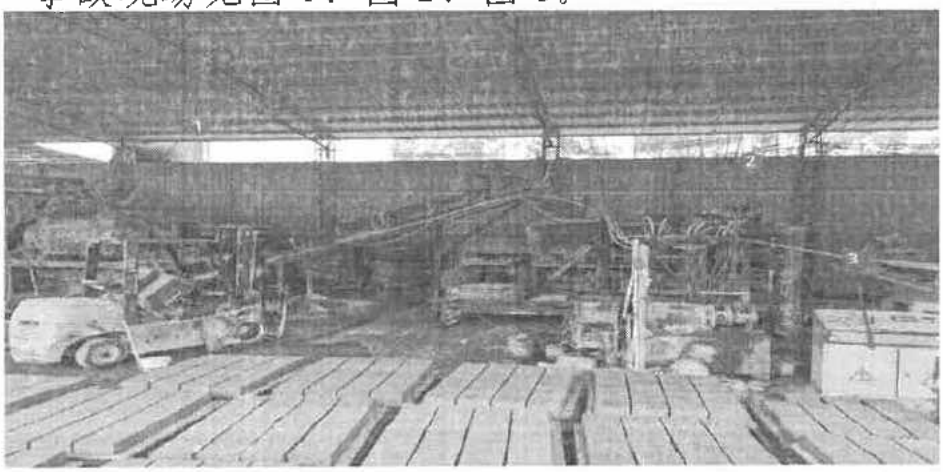
事故发生后，调查勘验的现场情况为：事故地点位于某某水泥厂生产线水泥搅拌机内，现场无血迹，生产线已停工，设置了警戒线。事故现场见图 1、图 2、图 3。

图 1（1 为王某荣的位置，2 为穆某玉、徐某山的位置，3 为李某的位置）
