“10•27”牛湾物流园区项目高空坠落事故调查报告

2021-01-11 18:50　　来源：邕宁区应急局

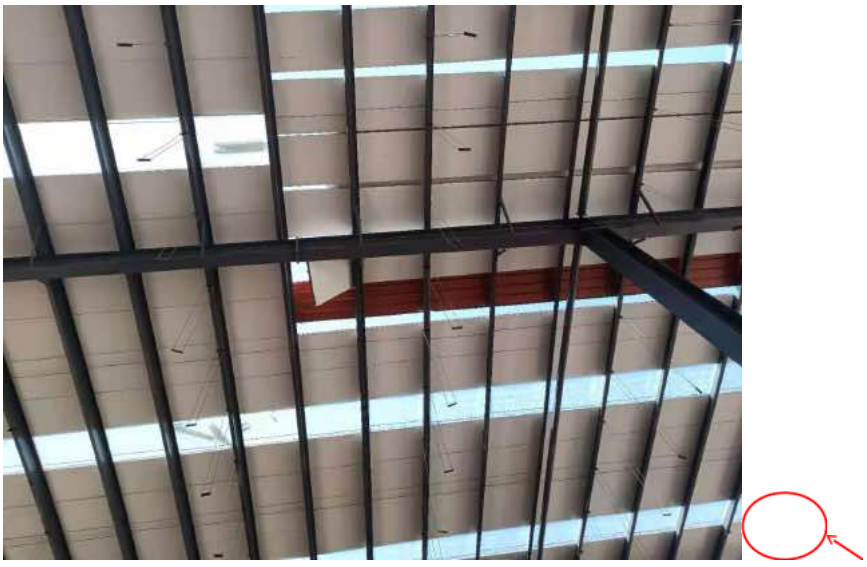
事故现场照片示意图

事故发生当天天气晴朗，事故现场位于北投南宁公路枢纽物流基地牛湾物流区项目工地（一期启动区）2标段B-2#仓库内。施工项目现场整齐，楼顶作业面的一块板有塌陷现象，楼顶作业面积已设置生命线，施工现场有配备安全管理人员，丁玉作业高度约11米，死者已佩戴安全面，高空作业绳系在尸体上，头部下方有大量血迹，手足有擦伤，全身多处骨折，符合高空坠落死亡特征，塌陷处下方向下观察未发现其它安分局现场勘察及调查情况并结合周边工友证言，排除他杀，初步判断为以外高处坠落死亡。

事故发生位置

仓库概况及事故发生位置

死者坠落位置

死者作业区域

死者丁玉在该仓库高约11米的屋顶进行仓库顶层板块裁板安装工作，裁板作业过程中更换作业位置后未将安全带扣在生命绳上，并踩踏板上，导致板块向下凹陷变形发生坠落。
