湛江经济技术开发区天誉花园建设项目“8·28”一般高处坠落事故调查报告

经调查认定，湛江经济技术开发区天誉花园建设项目“8·28”一般高处坠落事故是一起因企业安全生产主体责任不落实，违法建设引发的一般生产安全责任事故。

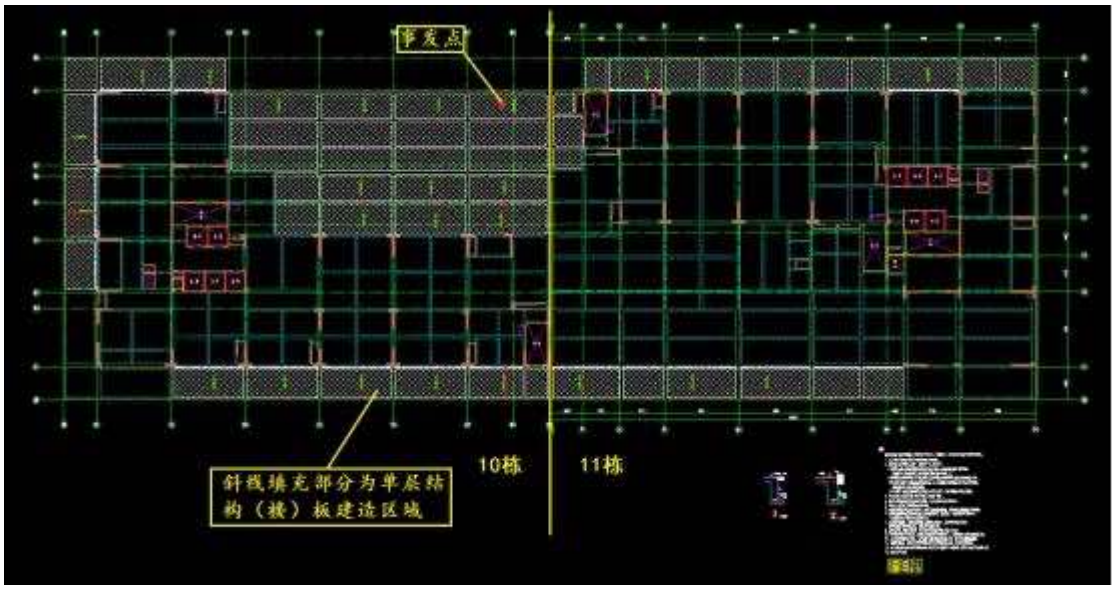
图 4　事故发生位置示意（阴影填充部位为加建楼板区域）

按照《天誉花园 10 和 11 号楼四层补结构板工程合同》约定，涉事建（构）筑为“结构板”，建筑面积约 1150m^2，楼板厚度为 150mm，与通用居住楼楼层板厚度一致。事发位置位于加建楼板横轴 11-H、11-J 间交纵轴 10-7、10-8 间区域的右上方位置，如图 4 所示。

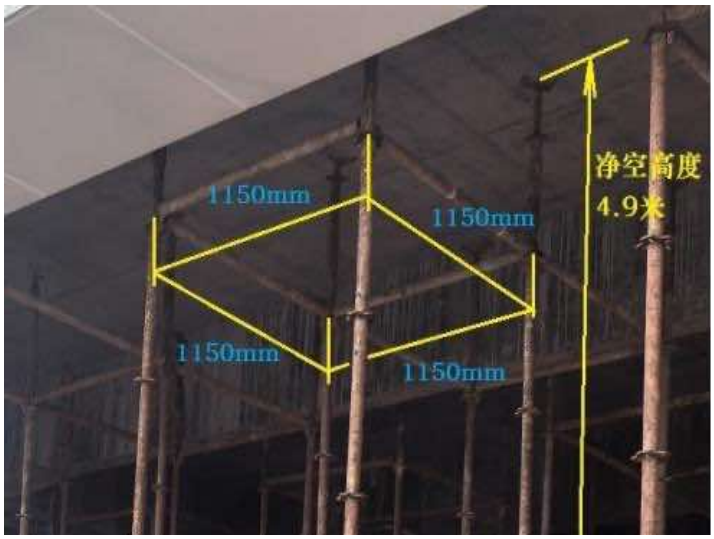
图 7　满堂支架形式及基本尺寸

结构楼板模板支架工程采用满堂支架形式，高4.9米，钢管支架由立杆、水平杆（顶部装有调节托）组成，搭设成形的满堂支架立杆界面成1150*1150正方形。钢管为48.5无缝钢管。水平杆分三层，由下往上依次为扫地杆、中间水平杆、顶部水平杆，顶部水平杆为作业面，铺设了建议的脚手板。中间水平杆高度为2.2米，水平杆（两端焊接插销）长1100mm,由两端插销和中间钢管焊接而成。事发时，当事人在做底模拆除准备工作，踩踏中间水平杆行进取物时跌落，坠落时首先腰部砸在底部的水平杆上。

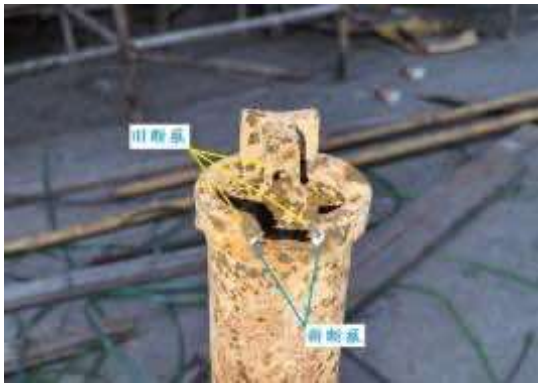
图 11 涉事松脱的水平杆端插销（二）

事发点位于天誉花园10号商住楼三层楼面加建的结构楼板基础面情况如图5所示。模板满堂支架局部情况如图6所示。满堂支架形式及基本尺寸情况如图7所示。结构楼板模板支架工程模板支撑架为轮扣式钢管模板支撑架如图8所示。当事人坠落现场如图9所示。水平杆及插销头如图10所示。当事人踩踏的水平杆及其插销新、旧断痕情况如图11（一）、图11（二）所示。

1.物的不安全状态分析。涉事模板工程采用满堂支架形式，搭设模板支撑架使用的水平杆主插销开裂，仅有小部分金属连接，存在重大缺陷导致无法正常承重。

模板支撑架构配件实施入场前查验生产(制造)许可证和产品合格证，未对模板支撑架构配件进行检查和验收，未落实专人管理并对模板支撑架构配件进行定期检查、维修、保养以及及时报废。
