大足区足丰时代广场二期在建项目 “8•28”一般触电事故调查报告

大足区足丰时代广场二期在建项目

“8•28”一般触电事故调查报告

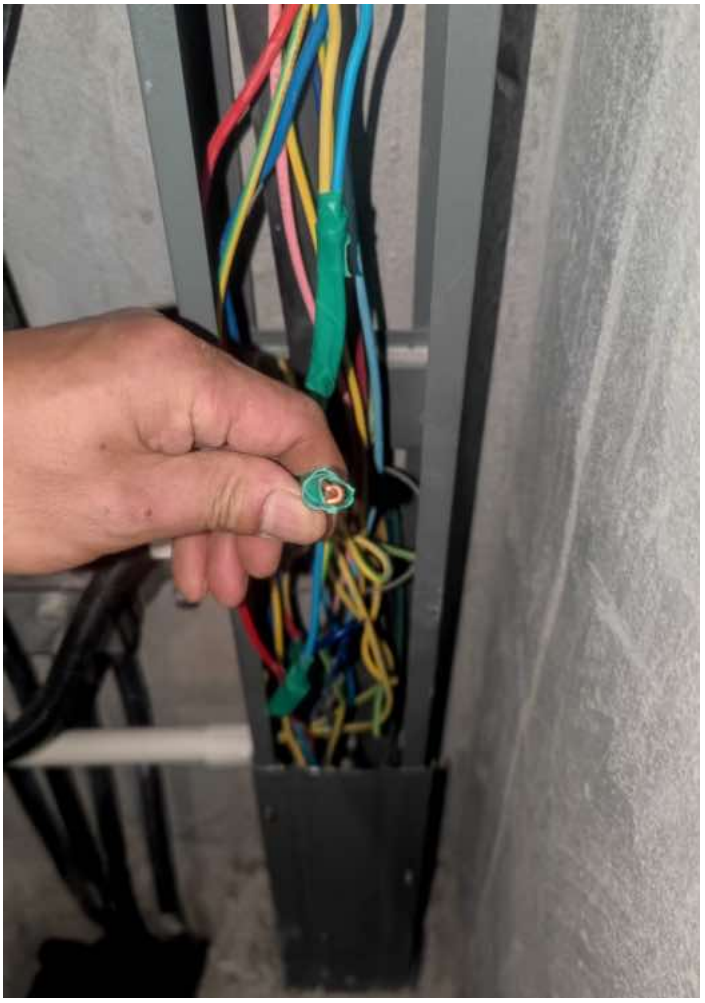
图一 事故现场图

该项目目前基本完工，处于竣工验收前的自查、自检阶段，水电安装班组在对各楼栋通电调试。事发地点位于足丰时代广场二期18号楼二单元二事发前每层楼电井内部线路安装完成，广安稼禾劳务有限公司水电班组工人李宏敏、邓吉祥在各楼层电井内进行桥架盖板敷设安装工作，事发后发现内有裸露电线接头。

李宏敏安全意识淡薄，未佩戴劳动防护用品，违反安全操作规程，在未确认电井内电缆未断电情况下作业，导致作业时碰触裸露的电缆发生触电发生的直接原因。
