浦北县张黄镇浦北县张黄华源烟花厂 “3•3”一般爆炸事故调查报告

2023-05-09 17:37 来源：浦北县应急管理局

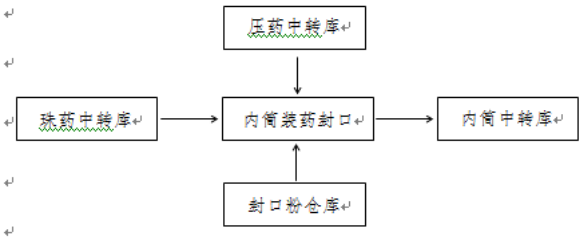
经现场勘查，事故现场状况为：141号工房主体大部分已损毁，坍塌的砖块、柱、梁、屋盖及未装药内筒散落、堆积在地面；工房四周设置的（为天然山体土堤结构）基本保持完好；防护屏障外侧周边及运输通道上散落有混凝土、铁皮、泡沫残片；事发工房邻近的139号内筒装药封口工房内筒中转库、137号珠药中转库以及其他建（构）筑物未受到影响。

图为华源厂“3·3”爆炸事故现场
