綦江古南重庆荆江汽车半轴股份有限公司“5·20”一般触电事故调查报告

2024年5月20日22时15分许，重庆荆江汽车半轴股份有限公司工人对一车间084号中频透热炉的晶闸管水冷式静止变频器控制柜内冷却水管漏水检查作业时，发生一起一般触电事故，造成1人死亡，直接经济损失118.08万元。

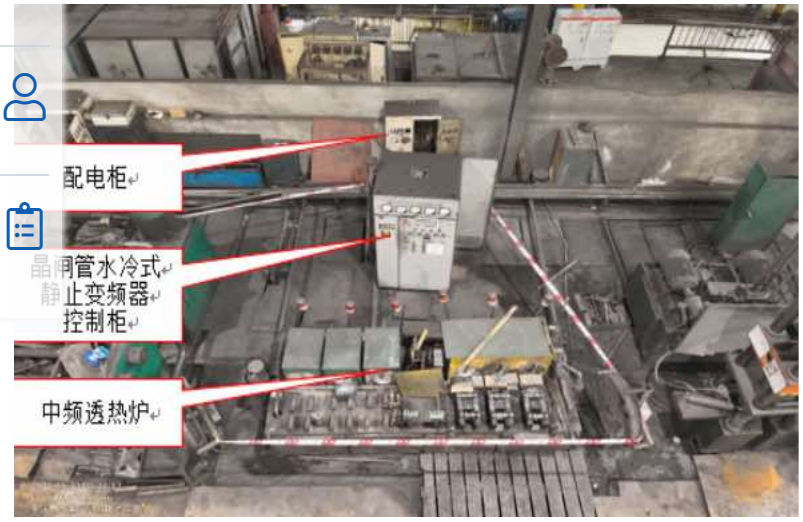
1

事故现场位于綦江区古南街道桥河工业园荆江汽车半轴公司一车间涉事设备控制柜内。事故变频器位于车间东南侧，该区域依次安设有器、低压配电柜。变频器后侧柜门呈打开状态，下部右侧一根塑料管内有水滴出，周边零部件已被淋湿；有3根电缆由柜底往上接入柜内，电和螺栓连接，并采用螺帽固定，连接部件呈裸露状态，表面无绝缘体；电缆末端外部采用绝缘胶布包扎，胶布颜色分别为黄、绿、红色，其中黄色绝缘，其内铜芯绞线呈裸露状态，红色胶布所包扎电缆上方固定螺栓呈黑色。（见附图）

图　事故现场全景

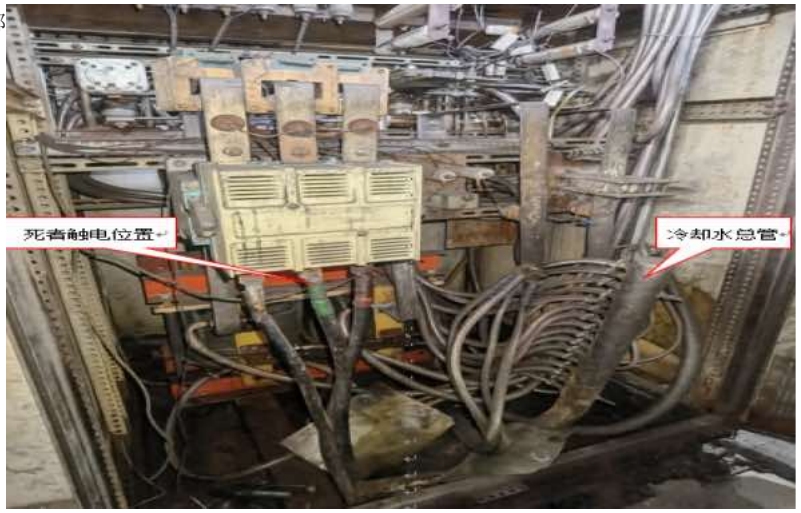
2

图　晶闸管水冷式静止变频器控制柜外部
