康县城关华泰黄金矿业有限公司
“5·10”一般冒顶事故调查报告

康县人民政府“5·10”事故调查组

2025 年 6 月 19 日

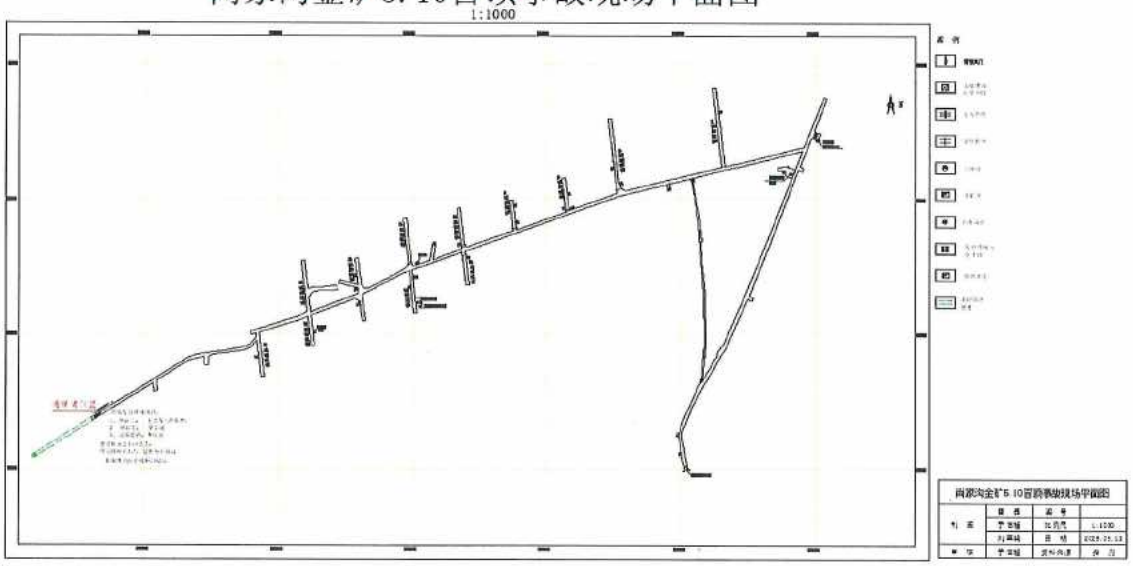
图3 事故现场平面图

事故发生地点位于甘肃省康县城关镇江家湾村尚家沟金矿1580中段39线西沿脉。5月12日、13日，由省应急管理厅矿山二处会同市、县应急管理局负责同志和非煤矿山专家对事故现场进行了踏勘，该区域为西通风井辅助沿脉掘进巷道，施工岩性为千枚岩，岩体稳定性较差，地质条件复杂，事故点岩层松软破碎，支护方式为18B钢拱架支护。事故现场有一堆岩石堆积，中间有一块大岩石（长×宽×高：1m×0.5m×0.3 m），周边堆满小岩石。冒顶处巷道宽度为2.4m，高度为2.7m。

尚家沟金矿5.10冒顶事故现场平面图

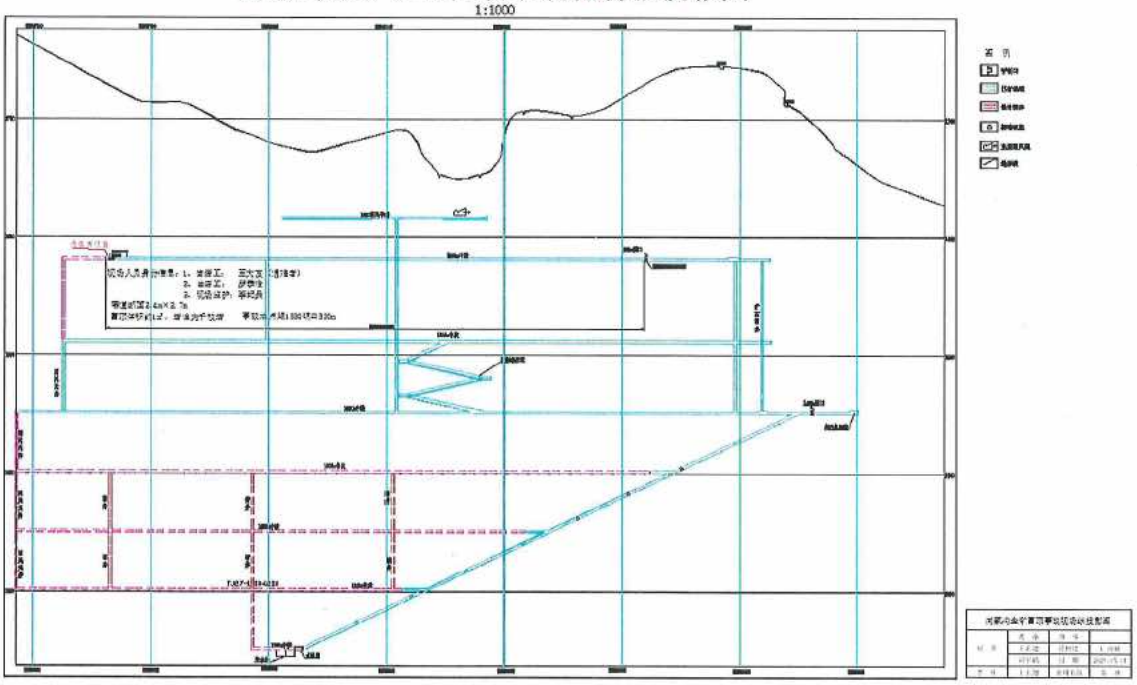
图4 事故现场纵投影图

尚家沟金矿5.10冒顶事故现场纵投影图
