娄底市中心医院门急诊综合楼和医技住院综合楼建设项目“9•6”一般高处坠落事故调查报告

娄底市人民政府事故调查组

2024年1月31日

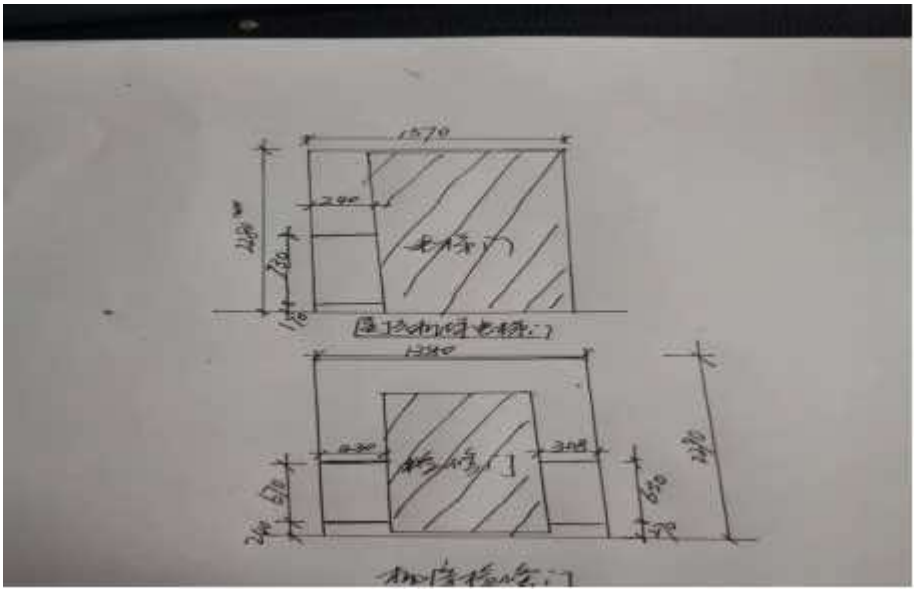
图8　停机坪、检修房电梯层门尺寸详图

事发时，DT11停机坪（17楼）电梯井层门已安装，钢筋（φ10mm）焊接固定，南侧有240mm×2280mm洞口未封堵，洞口中横3根钢筋（φ10mm，钢筋间隔约70cm，最下一根距地约20cm）固定层门。定型式电梯井防护栏倒放在门前地面。

事发时，DT11电梯检修房（16楼）电梯井检修门已安装，两侧各用3根钢筋（φ10mm，钢筋间距约70cm，最下一根距地约30cm）焊接固定，两侧洞口未封堵，材料散放门前，南侧有430mm×2290mm的洞口、北侧有308mm×2290mm的洞口，洞口间横焊的钢筋起固定和隔挡作用，检修门向外拉开，需专用钥匙。

理由：（1）洞口附近有死者的钥匙，19时4分后，死者应在此处逗留过；（2）死者弟弟的孤证；（3）停机坪电梯井洞口有24cm，中间有高73cm的横杆，经事后实验，身高172cm，体重70公斤的男性尚可较轻松侧跨进入，死者身高156cm，体重65公斤许，应也可侧跨进入洞口；（4）可以较好地解释2个疑问，一是死者衣服为何未湿？停机坪电梯井上方有一挡雨的短檐，死者可能在此处避过雨；二是此处为何无死者足迹？停机坪电梯井前方地板因雨而湿，难以留存死者足迹。

（一）加强现场管理。娄底工程公司一要加强门禁管理，加强非工作期间管理，对工作人员非工作期间进入施工现场，要建立登记制度，防止施工现场非工作期间漏管失控；二要建立管理人员非工作期间值班制度，非工作期间施工项目要有管理人员值班，提高突发事件处置能力；三是施工项目非安全区域要划出警戒，能关门落锁的要尽量关门落锁，能设置围栏的要尽量设置围栏，提高安全管控能力。
