河南国安建设集团有限公司
开元大道上跨新伊大街工程污水管道
“4·19”较大中毒窒息事故调查报告

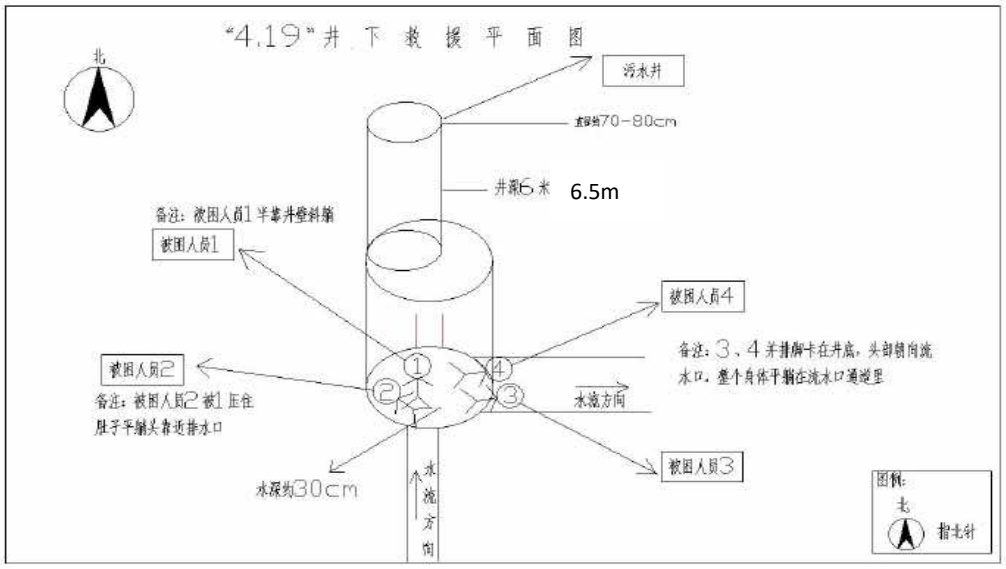
一、事 故 现 场 井 下 救 援 图

4月19日8时03分，洛阳市消防救援支队指挥中心接到110转警，随即调集龙门大道消防站和特勤一站共计6辆消防车，30余名指战员赶赴现场。8时12分，龙门大道消防救援站到达现场，立即组织现场警戒和侦查，并利用绳索将空气呼吸器气瓶放置井底，向井下被困人员输送新鲜空气，架设救援三脚架以及保护绳索。8时20分，特勤一站和支队全勤指挥部相继到达现场，迅速研究确定救援方案。8时40分，龙门大道站救援人员下井开展救援工作。8时45分左右，救援人员到达井底，发现被困4人（其中2人位于井口正下方底部，被困人员①头部朝上斜躺于井壁一侧；被困人员②身穿雨衣雨裤，被前者压在身下，脸朝上斜躺于井壁一侧；另外2人被困人员③和④并排平躺在井底向东流出的通道内，脚并排卡在井底，头朝向流水方向），污水从南边流入WN2污水井内，转由东边流出，水深约30cm。
