孙水公园水上乐园“7•4”一般淹溺事故调查报告

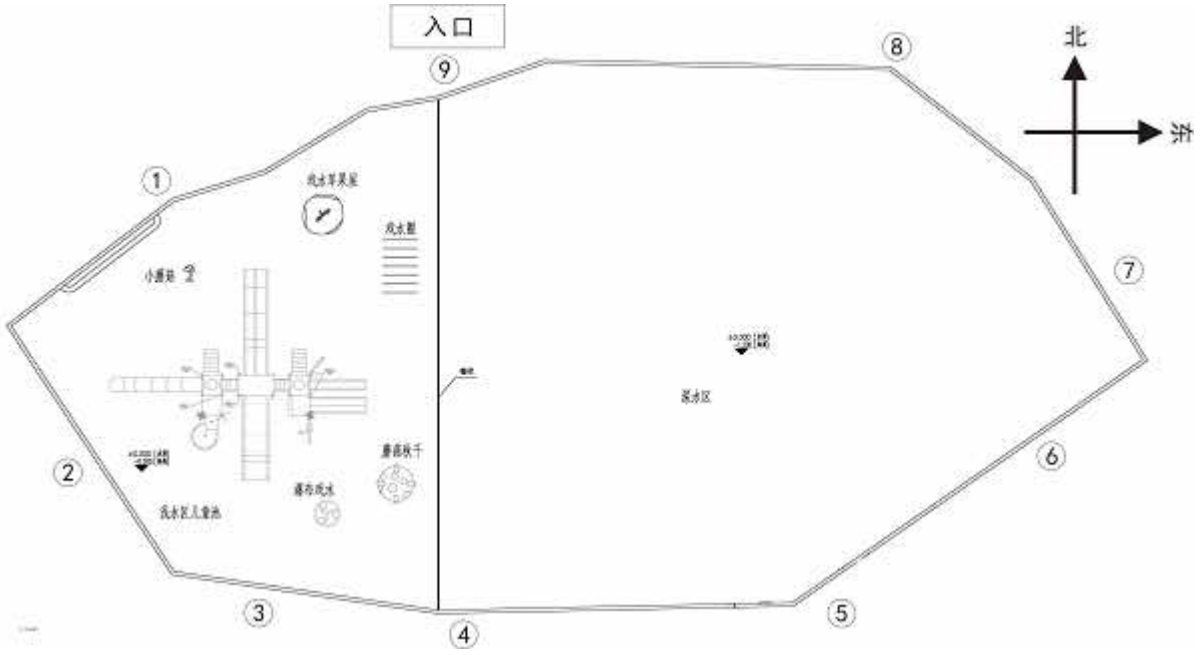
图1：水上乐园及救生观察台示意图

该乐园涉水区域呈类似椭圆形状，分东、西两个部分，中间用不锈钢护栏（以戏水区底面为基准，高度1.3米）进行分隔，两个部分共用一套水循环系统。

东侧部分为游泳区，水面面积约950平方米，设置有6个救生观察台，池底部为平底，满水水深1.2米，该部分属于高危险性体育项目（游泳）范畴，需办理《经营高危险性体育项目（游泳）经营许可证》。西侧部分为戏水区，戏水区底面高于游泳区底面0.9米，满水水深0.3米，该部分不属于高危险性体育项目（游泳）范畴。

该乐园总共设置有9个救生观察台，其中戏水区3个、游泳区6个（详见图1）。根据《湖南省公共游泳场所管理办法》规定，该游泳区在开放时，在岗且具备资格证书救生员数量应不少于6人，同时根据实际情况配备安全巡查人员。

事发时，刘*在2号观察位，杨*欣在3号观察位，宋*在5号观察位，付*宇在7号观察位，夏*楠在9号观察位。事故发生地点位于游泳区西南角区域，处于3号观察位和4号观察位之间。
