安阳林州城乡供热有限公司“8·4”较大窒息事故调查报告

安阳市人民政府“8·4”较大

窒息事故调查组

2023年9月

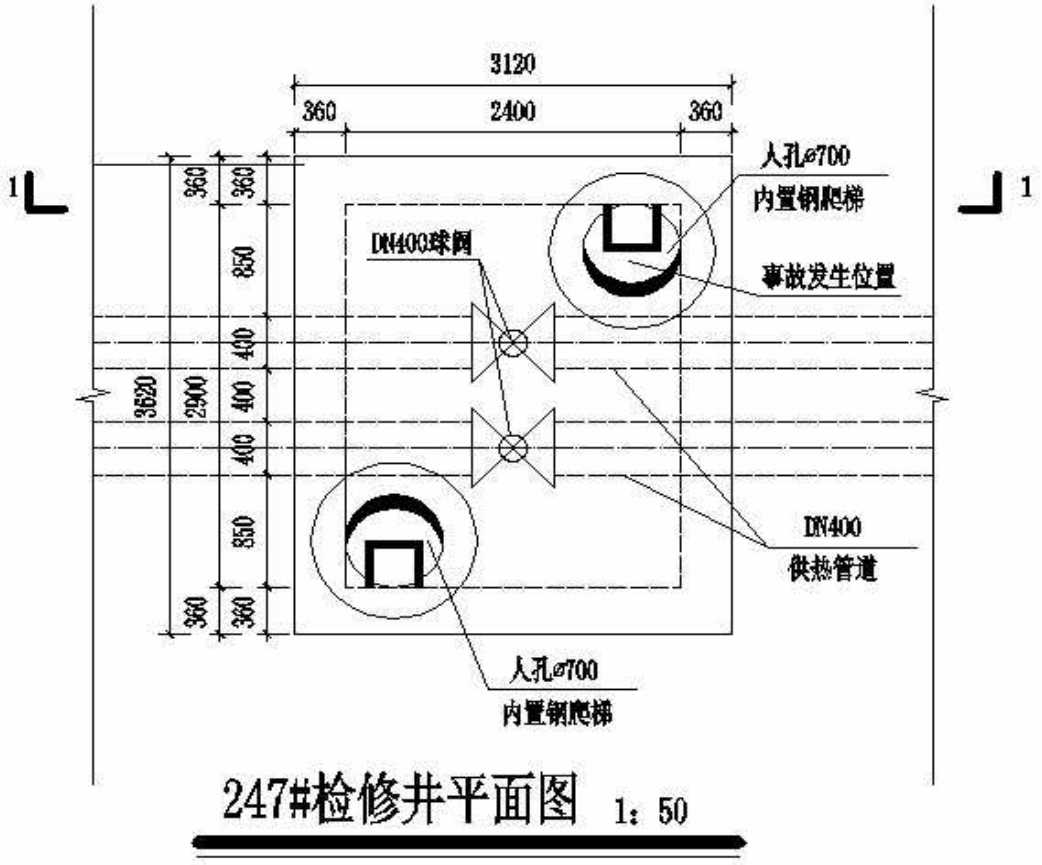
根据视频影像、现场照片及当事人自述，经事故调查组调查，2023年8月4日7时44分左右，开元客户服务中心维修组组长刘建民通过微信安排巡线员宋晓慧、李青燕，维修员任柯帆、付宣然开展一级阀门检修保养工作。8时25分左右，宋晓慧和李青燕、任柯帆、付宣然乘坐车辆至福田花雨开展一级阀门检修保养工作。8时30分，一行4人到达林州市长安路与红旗渠大道交叉口西南角，步行前往一级供热管网247#和253#处开展维修保养作业。4人合力将2个阀门井（247#和253#）的4个井盖打开进行自然通风，通风时4人每人看护一个井口，防止行人坠入，通风时间大约20分钟后，任柯帆在未采取任何防护措施的情况下对靠里的253#阀门井进行了保养。付宣然同样在未按照有限空间作业流程，未采取任何防护措施的情况下对247#阀门井进行井下维修保养作业，其他3人听到付宣然呼救后，便喊付宣然上来，未听到其回应，随后，任柯帆、宋晓慧在未做任何安全防护的情况下先后下井施救，导致窒息昏迷。

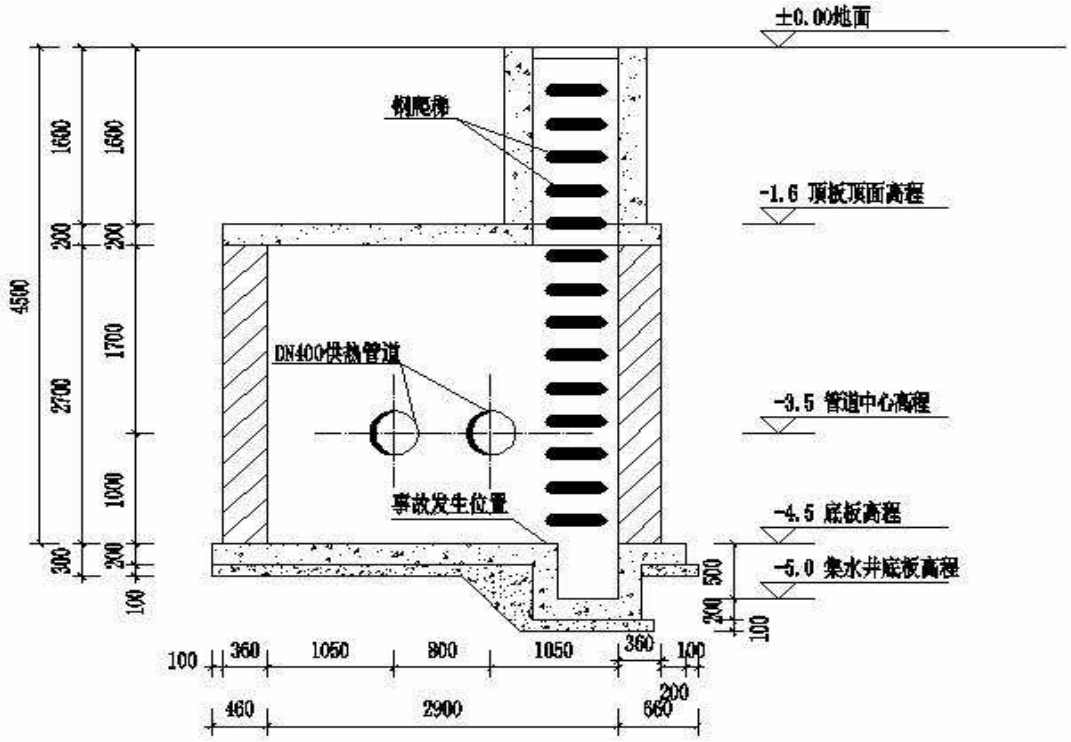
（247#平面图及剖面图）

事故发生地点为林州市城乡供热有限公司供热一级管网247#阀门井，位于林州市长安路与红旗渠大道交叉口西南角（如下图），该井主要用于供热管道分段截断阀门的检维修作业。

事故阀门检查井成长方形，南北长2.9m，东西宽2.4m,深度4.5m，设置两个人孔，人孔内径700mm。检查井内敷设直径400mm供水、回水管道各一条，管道外包覆150mm聚氨脂保温层，属于一级管网。检查井内设置DN400球阀，排污阀、集水井各两个。

1-1剖面图 1：50
