# 嘉定江桥黄家花园路 255 弄
# “10·17”一般高处坠落事故调查报告

嘉定区生产安全事故调查组

2025 年 12 月 19 日

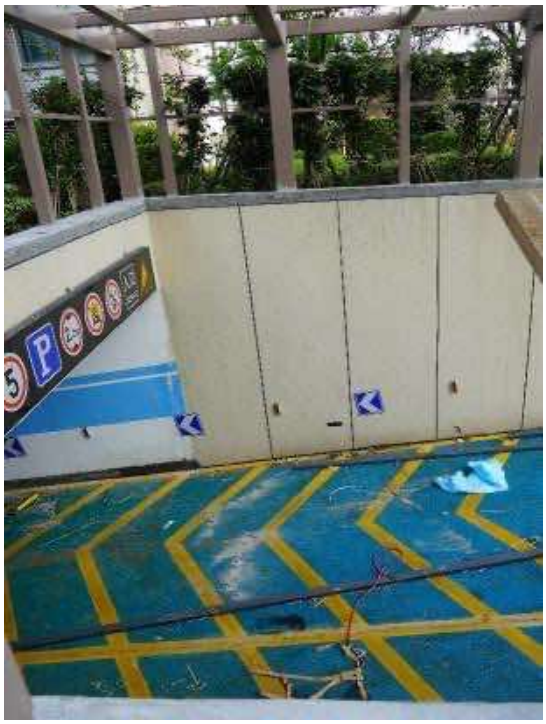
2025 年 8 月底，达微公司项目负责人刘胜国带领施工人员进场施工。先是拆除地下停车库 2 个进出口上方的不锈钢栏杆，再开始安装雨棚钢架，至 9 月底，雨棚钢架安装完成。10 月 17 日事故当天，施工人员开始在西区地下停车库北侧进出口雨棚钢架上安装玻璃，至事故发生时，已安装了 3 块玻璃。（见图一）

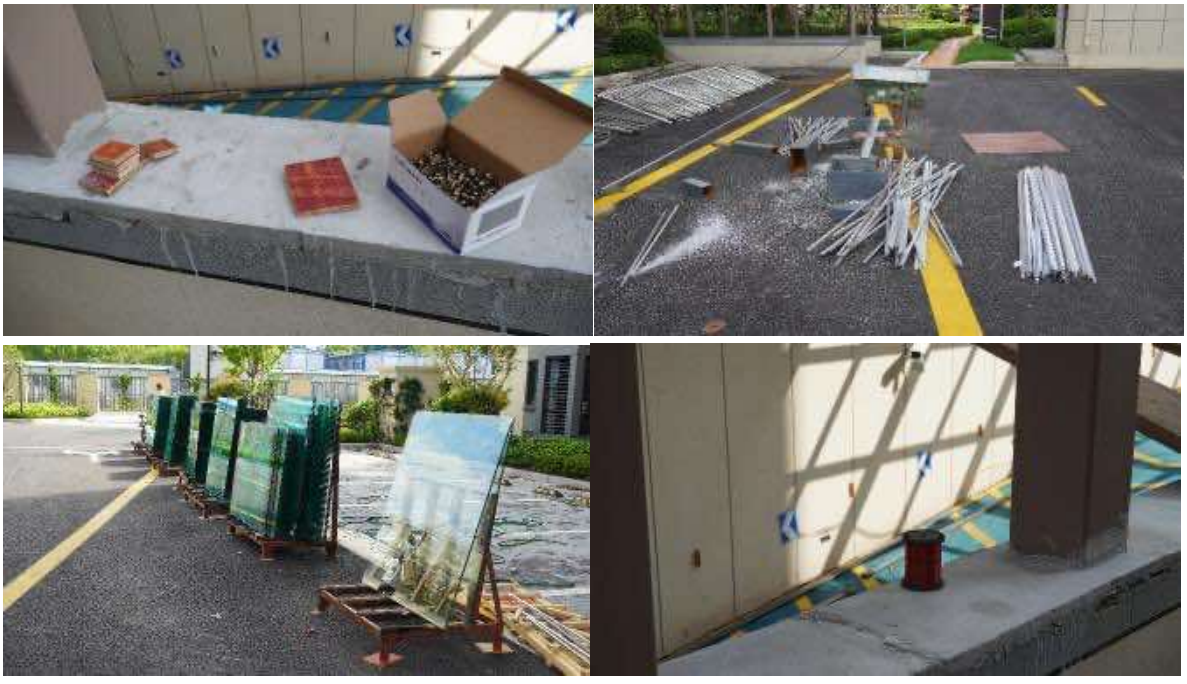
图三

2. 雨棚顶部已铺了 3 块玻璃，其上放置有 2 把胶枪、1 根安全带、1 把美工刀、2 个玻璃吸盘等工具，雨棚顶部框架上可见部分已粘贴了玻璃胶条。（见图三）
