东丽东丽湖天津善大雕塑有限公司“3·19”一般高处坠落事故调查报告

东丽区人民政府天津善大雕塑有限公司

“3·19”事故调查组

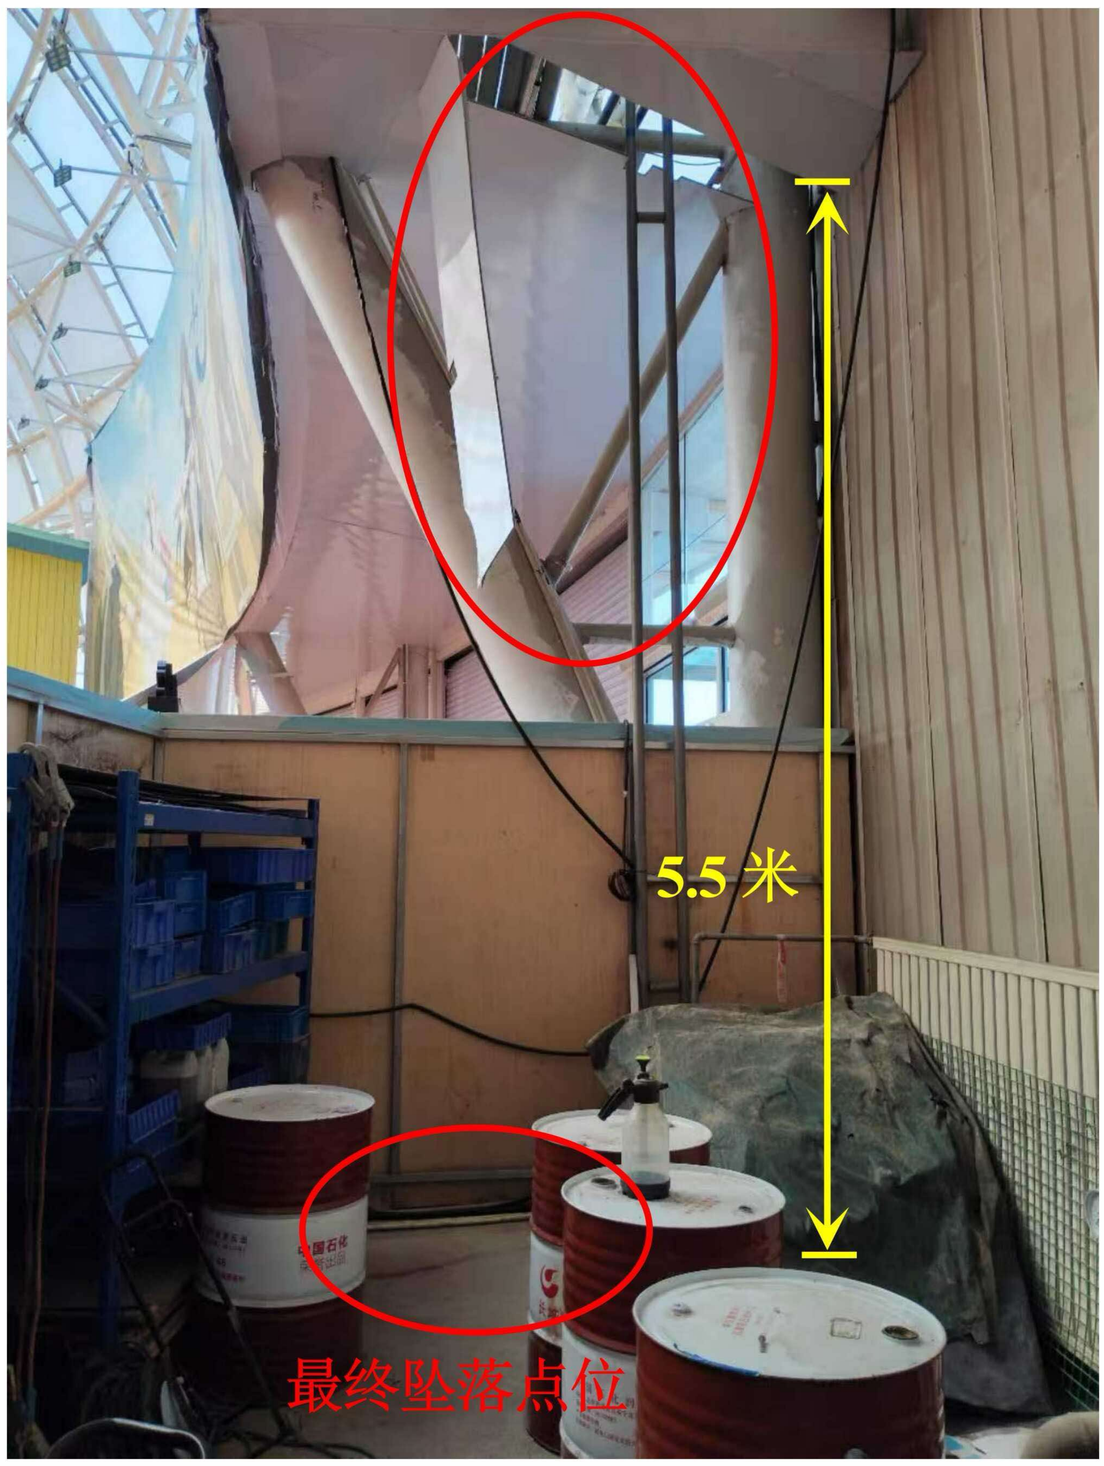
图 2 事故点位照片

1.事故发生地点位于天津欢乐谷陆公园欢乐时光第四区入口广告牌东侧仓库内。仓库东西长 6m、南北宽 4.5m，仓库西北角堆放彩条蓬布，堆垛长 2.4m、宽 1.3m、高 0.95m。仓库西墙边靠近蓬布堆垛的地面可见血迹，堆垛旁摆放 4 只 200L 机油桶。如图 2 所示。

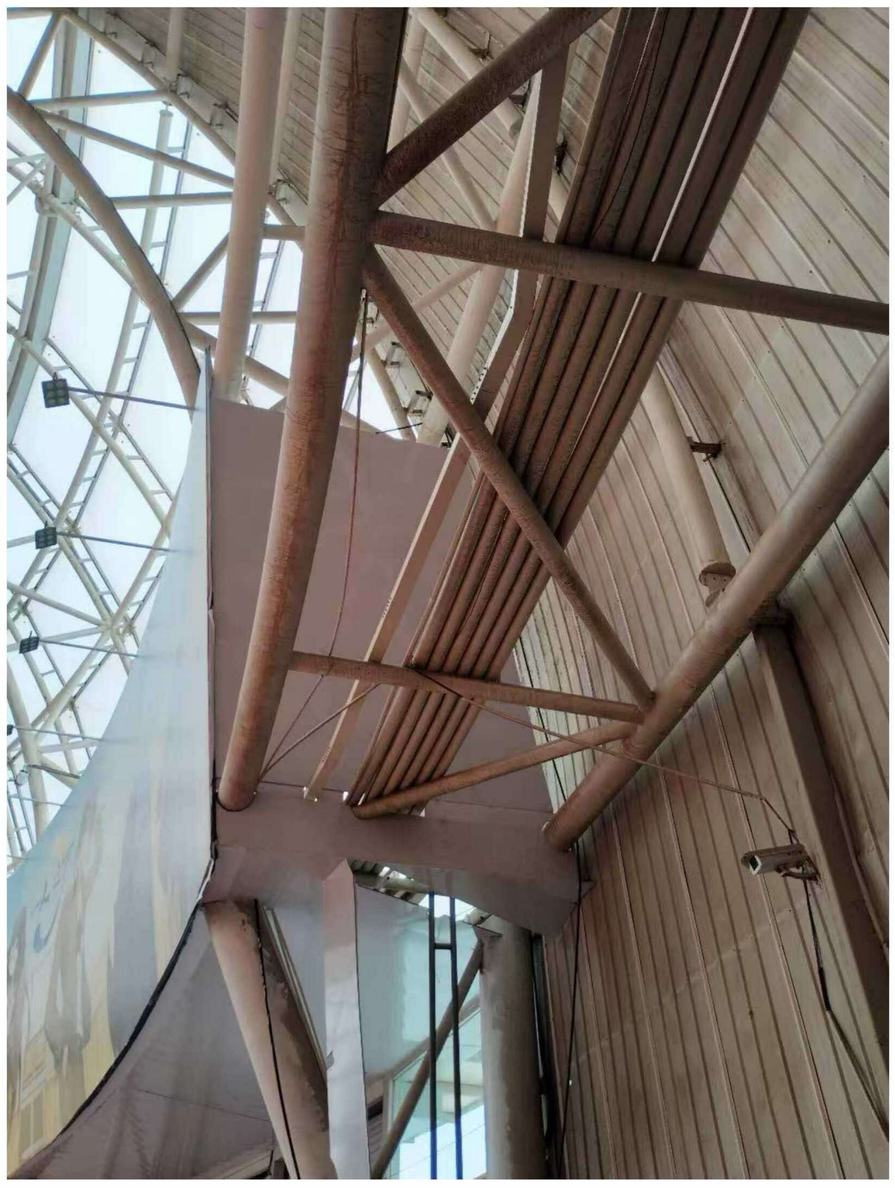
图 5 广告牌侧面照片

3.广告牌距离欢乐时光第四区入口 3.2m。广告牌下沿及两侧至大门上方的位置用白色 PVC 板材吊顶封闭。吊顶东侧边缘（仓库西墙上方）有一处破损，一块 PVC 板折损后垂在空中。折损的 PVC 板材长 2.6m、宽 0.5m，内侧面有摩擦痕迹。与折损板材相临的 PVC 板材内侧亦有擦痕。吊顶龙骨与桁架固定，桁架纵梁之上敷设多条镀锌钢管及 PVC 管材质的管线，其局部表面有触碰过的痕迹。如图 5、图 6 所示。
