广东深圳光明新区渣土受纳场“12·20”特别重大滑坡事故调查报告

调查认定，**广东深圳光明新区渣土受纳场“12·20”滑坡事故是一起特别重大生产安全责任事故。**

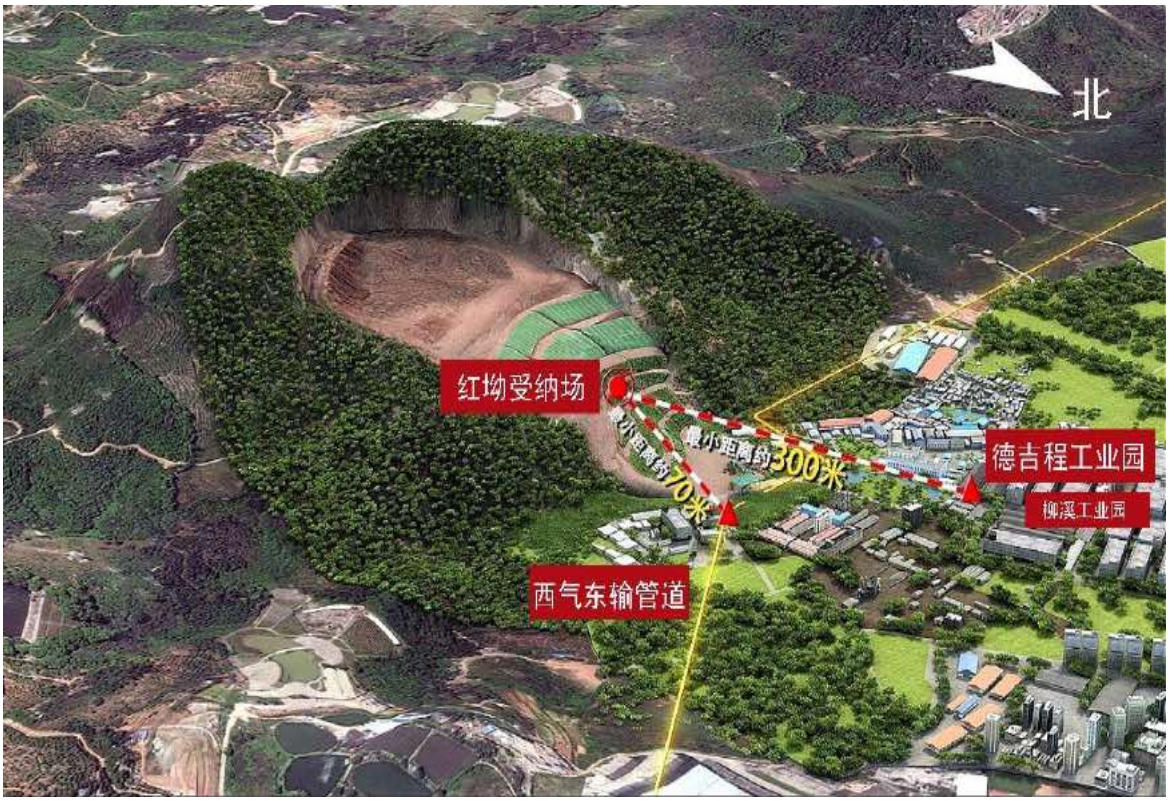
图 1 红坳受纳场地理位置示意图

红坳渣土受纳场（以下简称红坳受纳场）位于深圳市光明新区光明街道红坳村南侧的大眼山北坡。大眼山山顶高程306.8米，地势南高北低，北面下游为河谷平原地形，最低高程34.0米。红坳受纳场地理范围：东经113°55′50″~113°56′10″、北纬22°42′30″~22°42′55″，距德吉程工业园厂房实际最小距离300米，距中石油西气东输西二线广深支干线深圳段天然

气管道实际最小距离 70 米（见图 1）。

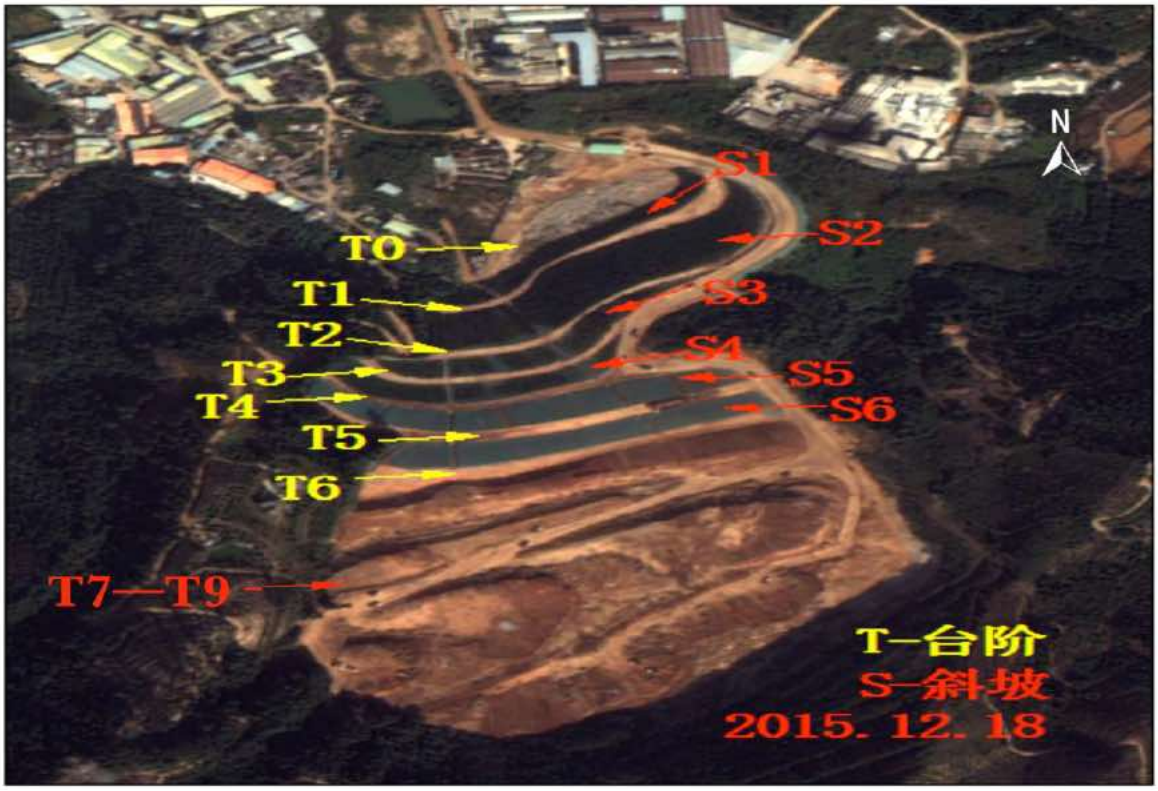
图 3 事故发生前红坳受纳场各级台阶分布示意图

事故发生前红坳受纳场渣土堆填体由北至南、由低至高呈台阶状布置，共有 9 级台阶（见图 3）。其中，1～6 级台阶已经成型，斜坡已复绿；上部 7～9 级台阶正在进行堆填、碾压，已见初型。0 级台阶高程 56.9 米，堆填体实际最高高程 160.0 米。

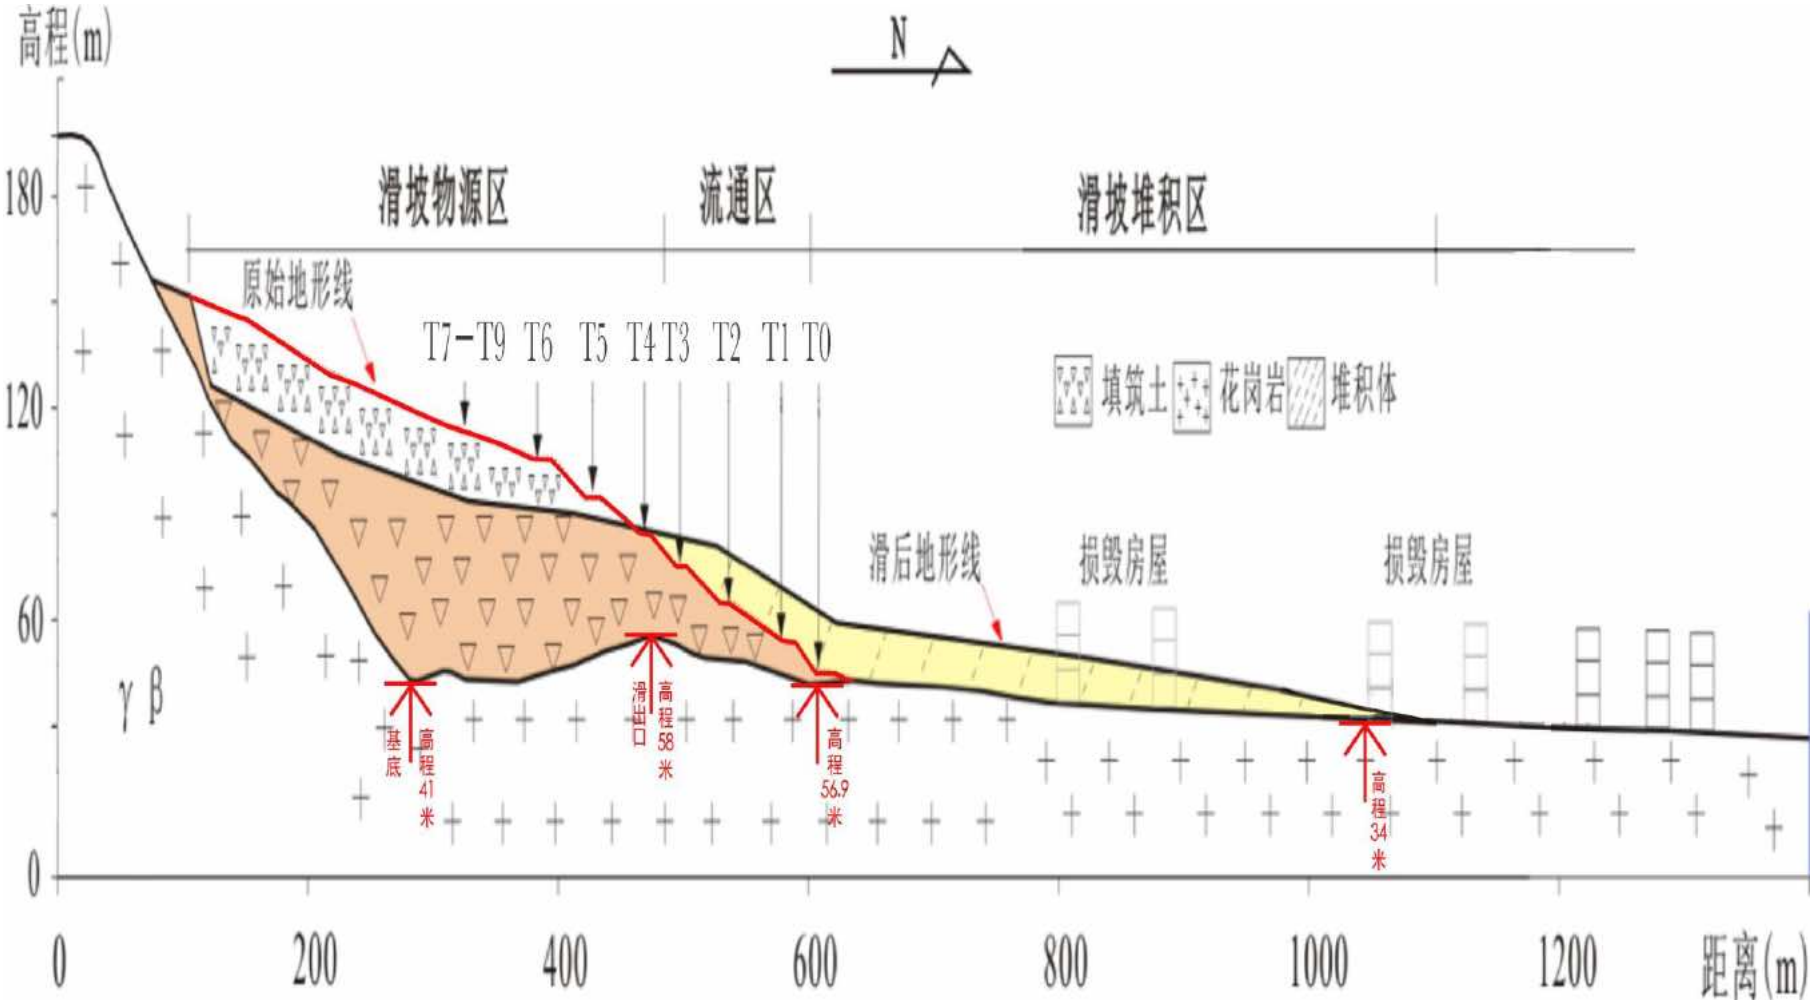
图 4 事故影响范围平面图

事故直接影响范围约 38 万平方米，南北长 1100 米，东西最宽处 630 米（前缘），最窄处宽 150 米（中部）。事故影响范围平面图见图 4、事故影响范围纵剖面图见图 5。

事故影响范围自南向北分三个区段：南段为红坳受纳场滑坡物源区，即处于第 3 级与第 4 级台阶之间滑出口以南的渣土堆填段，南北最长 374 米，东西最宽 400 米，面积约 11.6 万平方米；中段为流通区，介于滑出口与渣土堆填体原第 1 级台阶底部，南北最长 118 米，东西最窄处宽 150 米，面积约 1.8 万平方米；北段为滑坡堆积区，介于渣土堆填体原第 1 级台阶向北至外侧堆积边界线，南北最长 608 米，东西最宽 630 米，厚度 2～10 米，面积约 24.6 万平方米。滑坡物源区与滑坡堆积区最大高程差 126 米，最大堆积厚度约为 28 米。
