沈阳市皇姑区小松花江街24号2单元5楼2号居民住宅“9·27”火灾事故责任调查报告

2025年12月

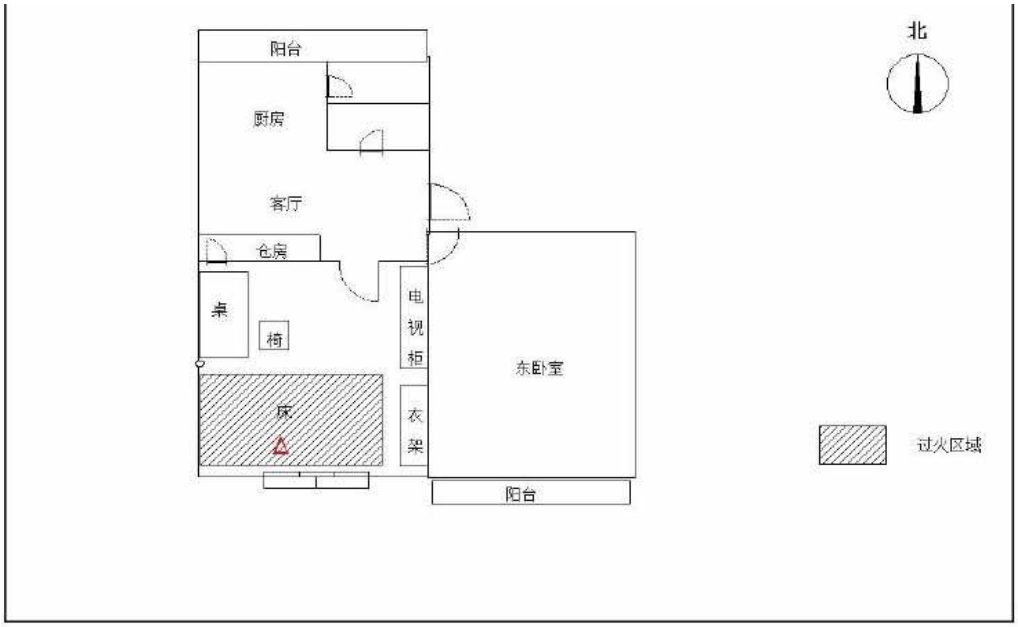
图为沈阳市皇姑区小松花江街 24 号地理位置示意图

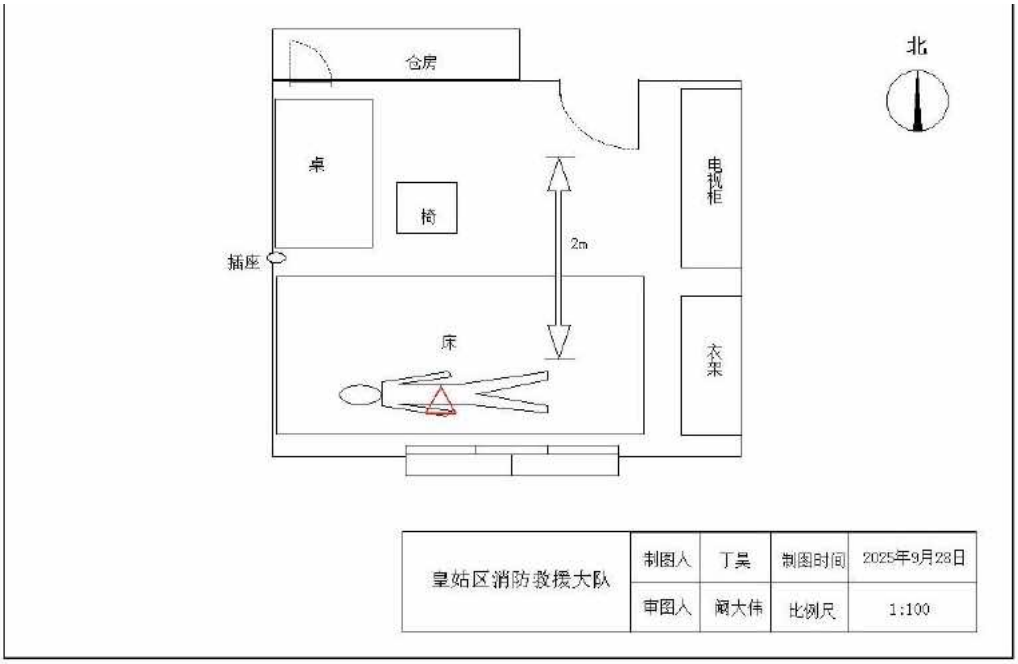
起火住户家内平面图

2、起火部位、起火点的认定：火灾发生在沈阳市皇姑区小松花江街 24 号 2 单元 5 楼 2 号，起火部位在西卧室床上。依据：（1）该户内除西卧室外，其余部位均为烟熏，未见过火痕迹；（2）西卧室内只有床上完全过火，近床一侧有火烧，其余部位未过火；（3）租户李 XX 因患脑梗后，身体行动不便，手脚生病后已不能灵活使用，且其有在床上吸烟的行为，事发当日，其儿子刚为其买了一包香烟。
