江西煤炭储备中心有限公司“4·16”一般机械致害事故调查报告

2026年4月16日11时20分许，江西煤炭储备中心有限公司（以下简称“江煤公司”）位于九江市濂溪区新港镇江滨东路589号厂区136#皮带四楼溜槽作业区域发生一起机械致害事故，九江雨和劳务有限公司（以下简称“雨和劳务公司”）人员陈世忠在作业过程中，被溜槽翻板挤压头部，经120医护人员现场抢救无效死亡。本次事故核定直接经济损失135万元。

事故调查组认定，江西煤炭储备中心有限公司“4·16”一般机械致害事故，是一起因安全管理不到位、作业人员违规操作的一般生产安全责任事故。

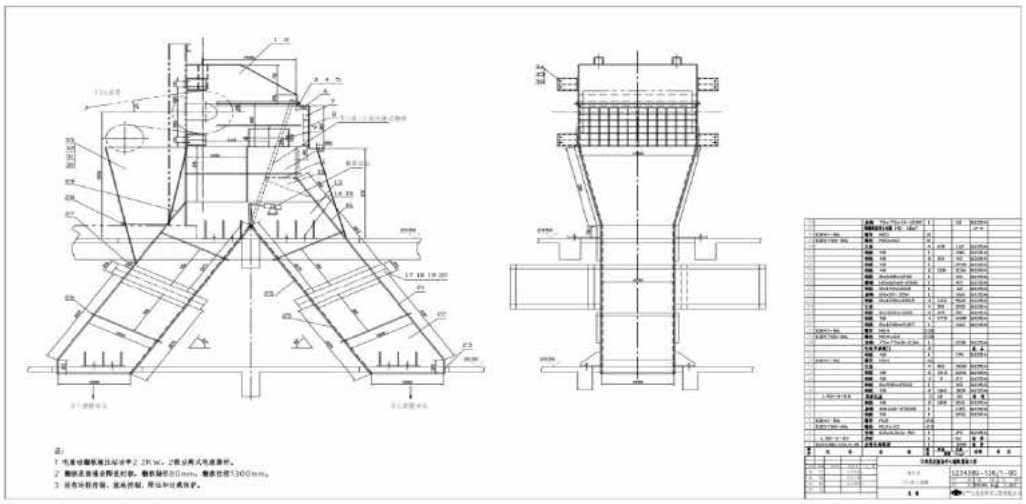
3.涉事设施设备图片。

涉事翻板电机铭牌	涉事翻板外部结构

涉事翻板	涉事翻板

事故现场位于江煤公司装车点大楼四楼136#皮带机头溜槽作业区域。该大楼总高24米，共四层，四楼为皮带机头设备作业层。涉事设备间长13米，宽8米，高6米；溜槽设备呈漏斗状，长5米，宽2米，高5米，设备距四周墙体2至4米。溜槽侧面1.5米高度处设有60cm×40cm长方形观察孔，供作业人员排查堵煤、清理积料使用。事故发生时，陈世忠站立于观察孔外侧铁质作业踏板上，身体探入观察孔内作业，头部及上身处于溜槽翻板作业区域，受翻板动作挤压，作业头盔破裂，观察孔边缘留有血迹。

1.补齐安全技防短板，限期完成 136# 溜槽等关键作业区域

视频监控安装，实现集控室远程可视；修订设备远程操作管理制度，明确现场核实、多方确认后方可启闭翻板的刚性流程。
