涪陵江北重庆市涪陵港务有限公司
“3·6”一般窒息事故

编制单位：重庆市涪陵区政府事故调查组

编制日期：2025 年 9 月

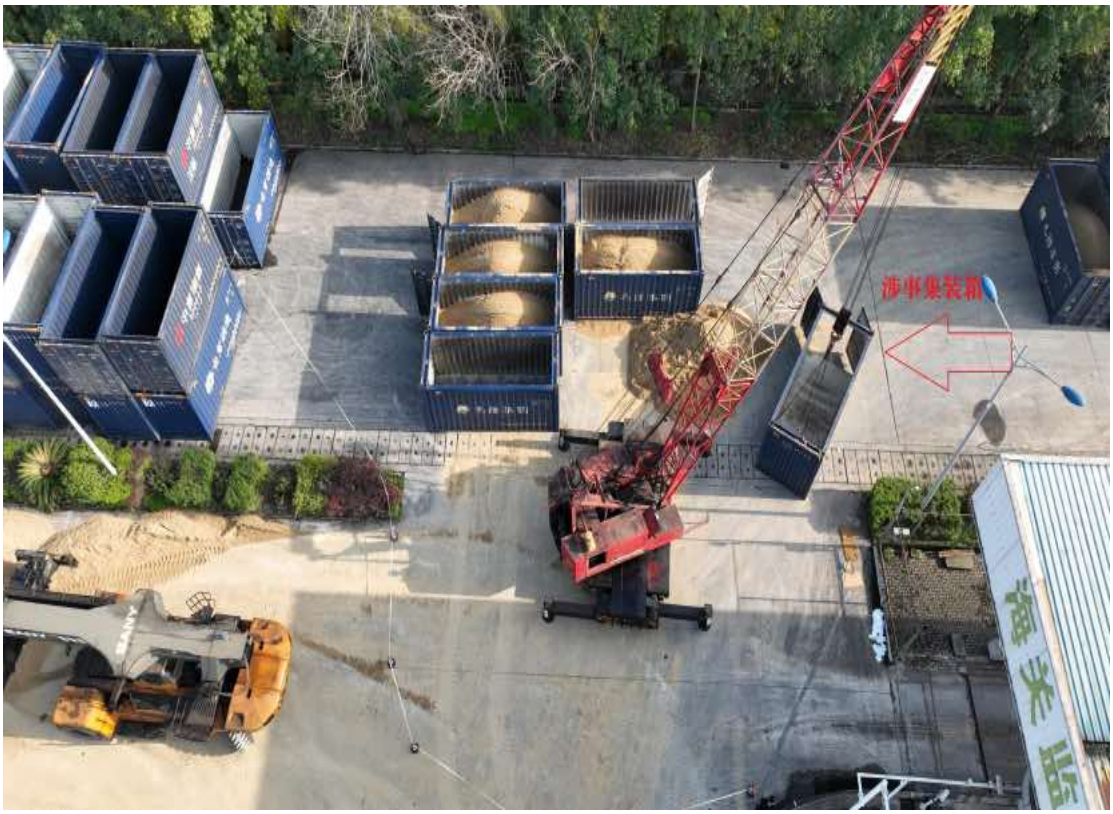
图 1 事故现场俯视图

事故发生在重庆市涪陵港务有限公司黄旗分公司黄旗集装箱码头二库旁，事故现场有轮胎吊起重机一辆、装载机一辆，若干个集装箱，事故集装箱（尺寸：6058*2438*2896mm）斜吊起，事故集装箱前有一堆黄沙，死者周*全曾掩埋于黄沙中（见图1、图2）。

图 2 事故现场
