长沙市天心区力高凤凰新天“9 · 29”一般车辆伤害事故调查报告

2022 年 9 月 29 日上午 7 时 10 分左右，位于天心区力高凤凰新天项目工地发生一起混凝土搅拌车溜车伤害事故，事故造成 1 人死亡，直接经济损失（不含行政处罚）约 145 万元。

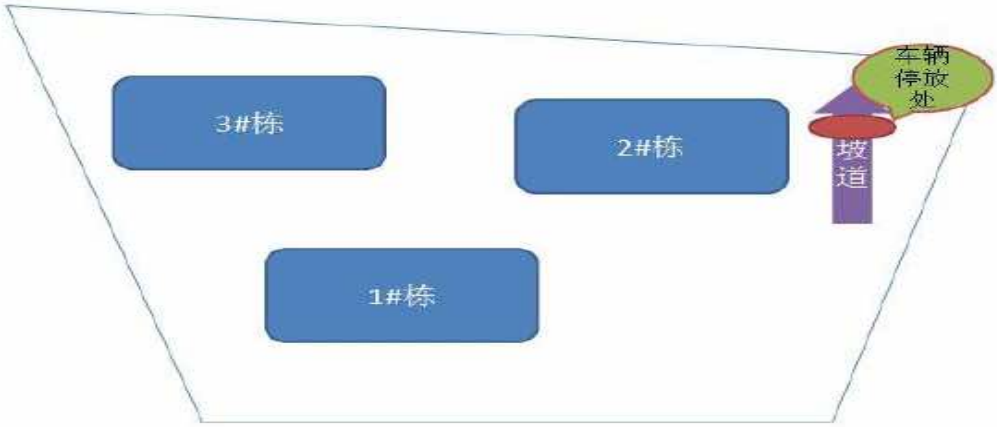
经现场勘查，“9·29”一般车辆伤害事故地点为力高凤凰新天工地2#栋的西北角。道路性质为水泥路面，路面宽度约7米，南北走向，南高北低呈斜坡状，由北往南方向为上坡，平均坡度约为12.2度，最大坡度约为18度。

长沙县北山镇浩安运输经营部驾驶员殷建伏驾驶混凝土搅拌车（车牌号湘AF5969）在坡道（坡度约为12度）上停车时，未有效采取驻车制动措施(在车辆的前后轮胎垫楔防滑三角木等防溜车措施，经现场勘查驻车制动操作装置处于关闭状态)，搅拌车在发动机的震动作用和惯性作用下,自动向后下坡方向滑行溜车，从而导致事故发生。
