邕宁区那楼镇“12•22”私人自建房高处坠落一般事故调查

邕宁区那楼镇“12·22”私人自建房高处坠落

一般事故调查报告

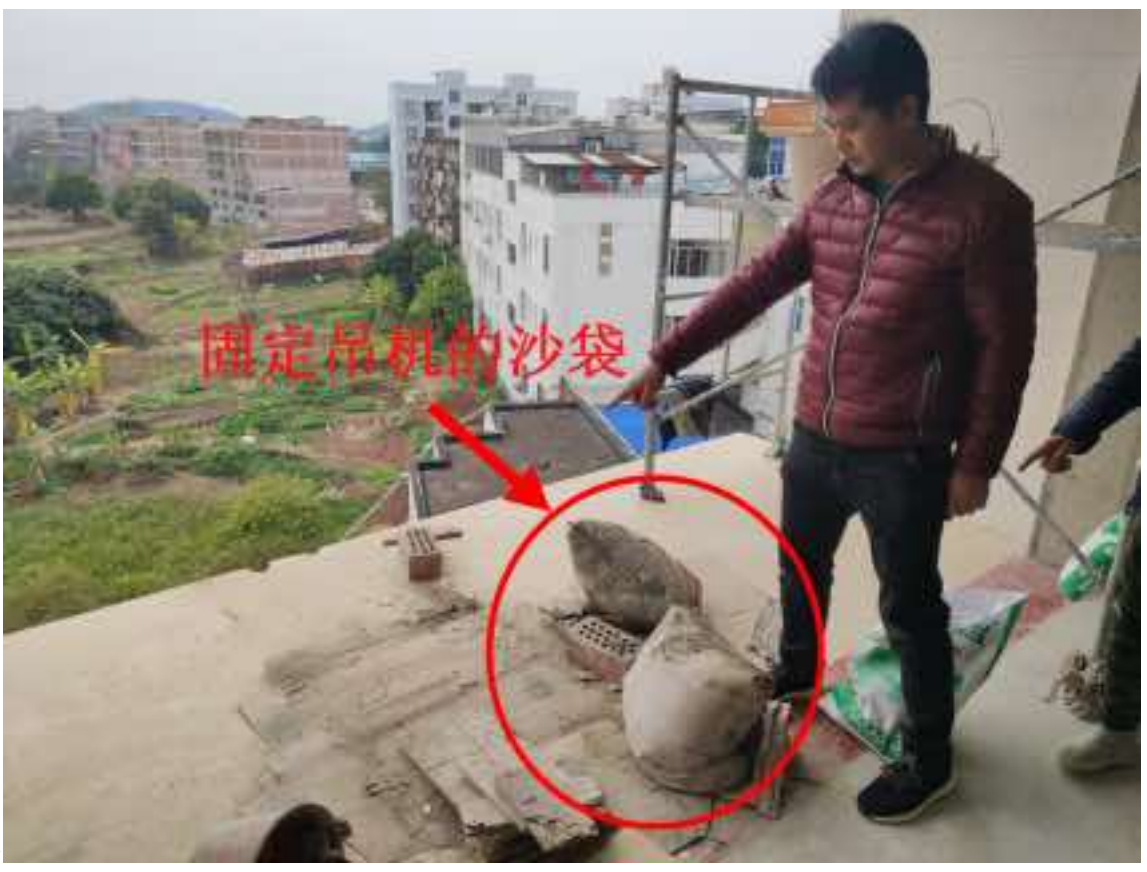
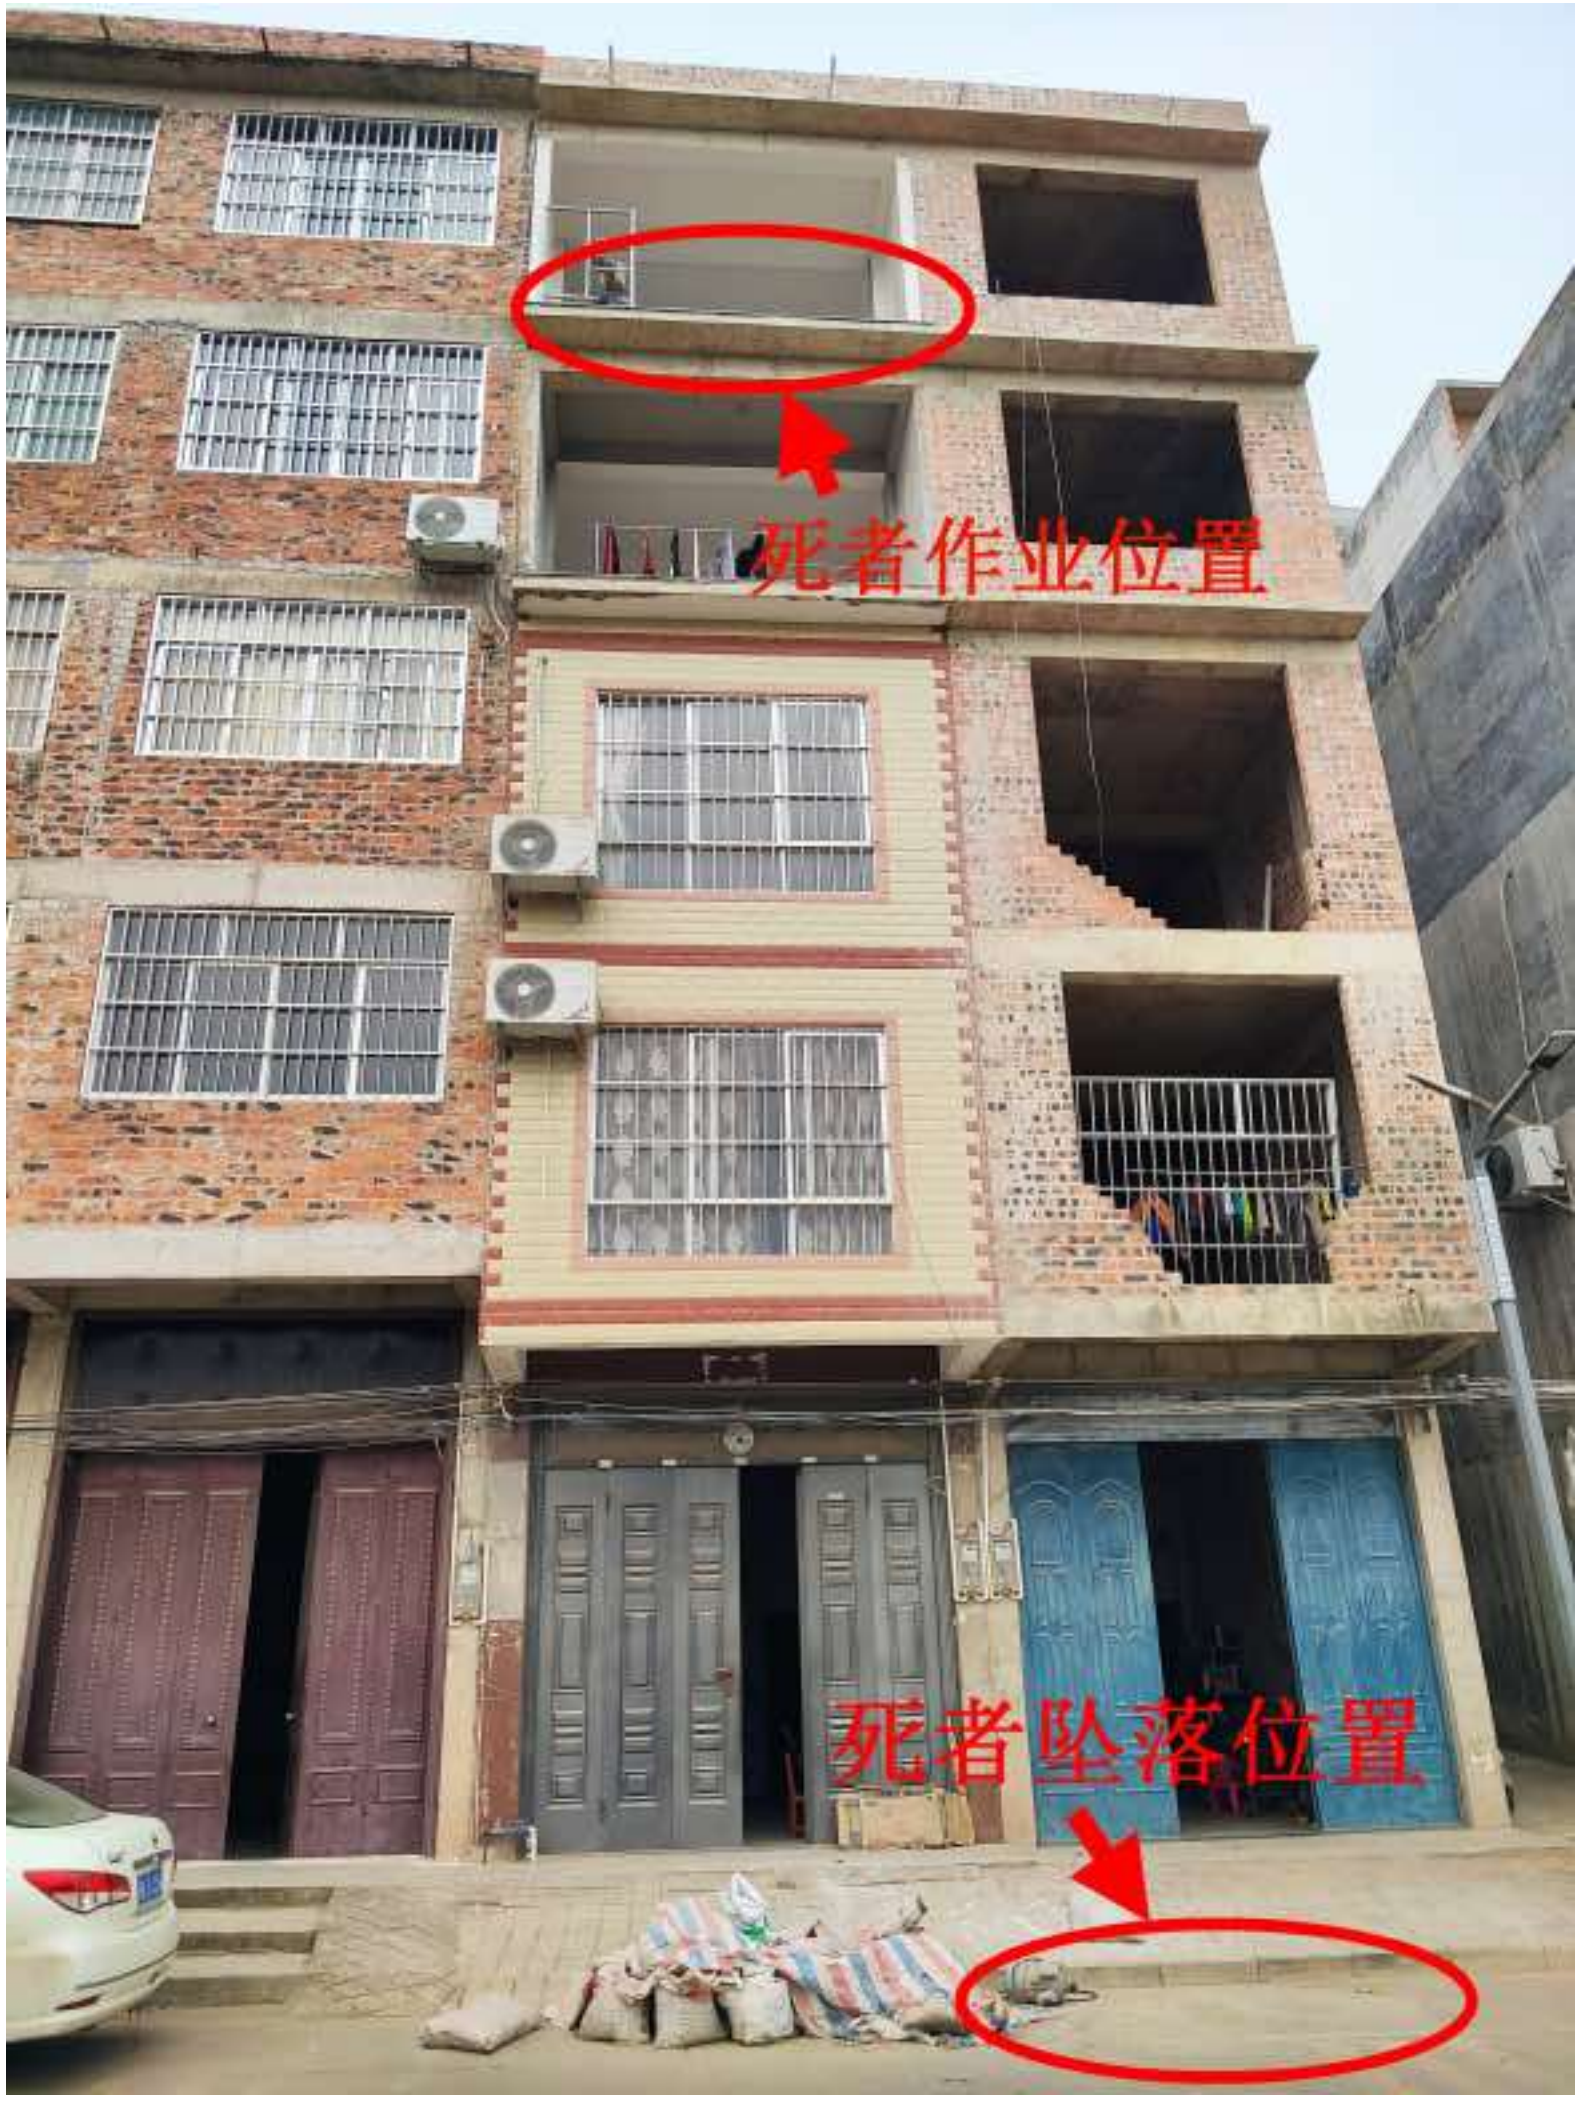
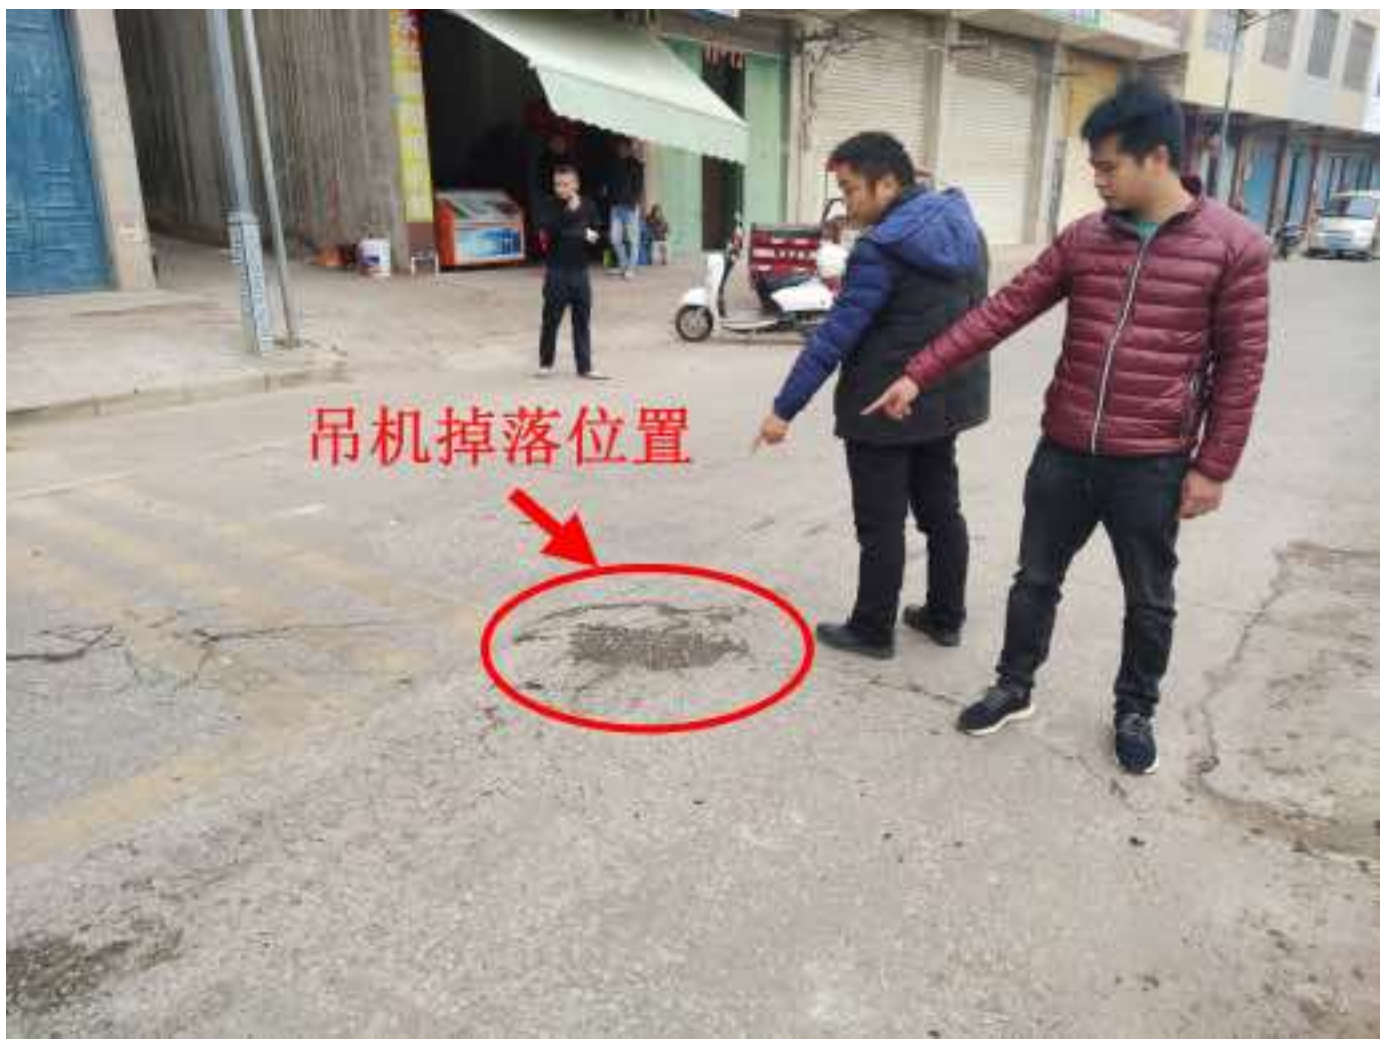
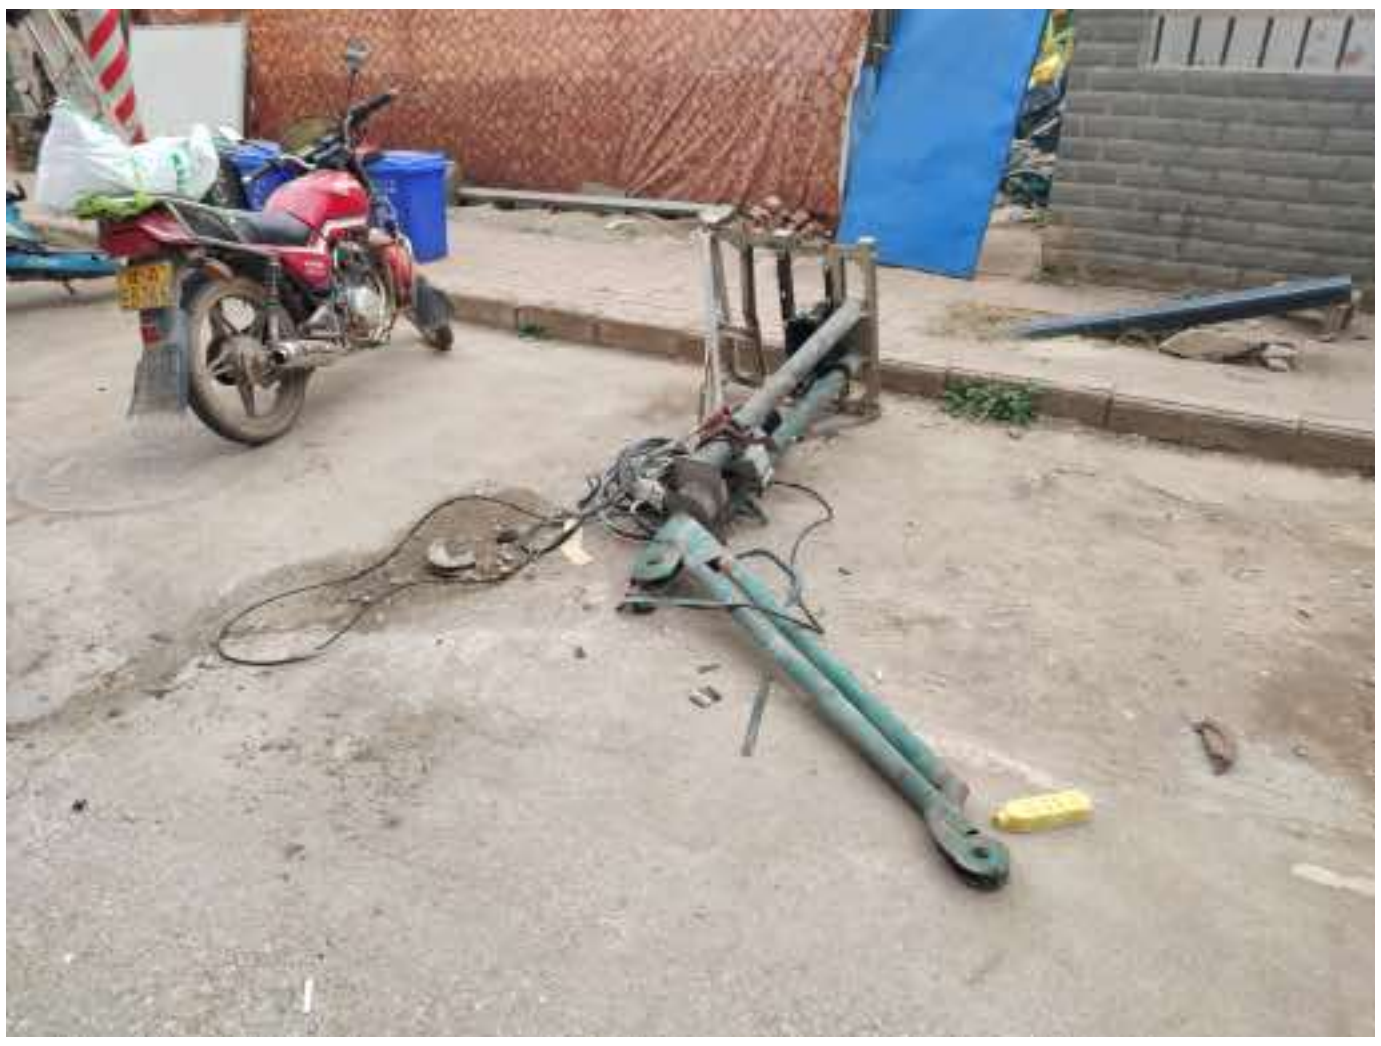
事故现场图片

事故发生当天阴天，地点位于南宁市邕宁区那楼镇那楼街45号，该房屋已建好五层且一至三层已入住，正在装修三层至五层的楼梯墙面、四楼
到地面高度12米，吊机架设位置放有两袋沙袋和几块砖头，无安全绳装置，作业现场未见安全帽，房屋周围无施工围挡、无临边防护设施，未

王永战安全意识淡薄，未对施工装置做好安全加固措施，将两袋沙袋分别放置在吊机右支架和后支架用于固定吊机，导致设备运行过
业面坠落至一楼门前路面，造成王永战颅脑外伤后抢救无效死亡。
