丽水经济技术开发区山锋再生资源有限公司“12·12”一般机械伤害事故调查报告

丽水市人民政府事故调查组

2026 年 1 月 27 日

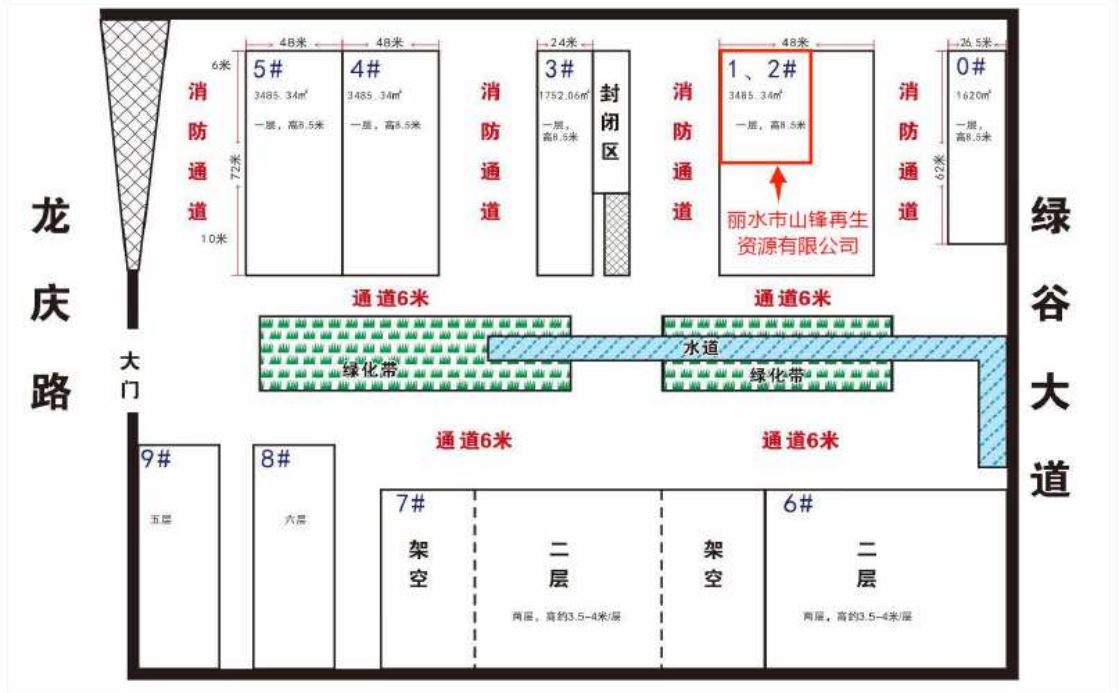
（图 1：合兴公司厂区布局）

1.山锋公司（见图1）成立于2019年11月27日，有限责任公司，注册地位于浙江省丽水经济技术开发区绿谷大道295号2B号厂房（原靠近绿谷大道一侧大门影响交通，已将厂区大门改为龙庆路278号一侧），法定代表人为王某明，经营范围包括再生资源回收与销售，主要从事废旧泡沫回收再利用。公司从业人员共6人。

2.丽水市合兴再生资源有限公司（以下统称合兴公司。见图1）成立于2014年1月3日，有限责任公司，注册地位于浙江省丽水经济技术开发区绿谷大道295号,法定代表人、总经理为吴某和，经营范围包括再生物资回收（不含危险废物），金属材料、汽车配件、机电设备的销售，物业管理。目前有16家再生资源单位（含山锋公司）租赁在合兴公司厂区内，由合兴公司统一协调管理。16家再生资源单位的生产经营活动自行负责。

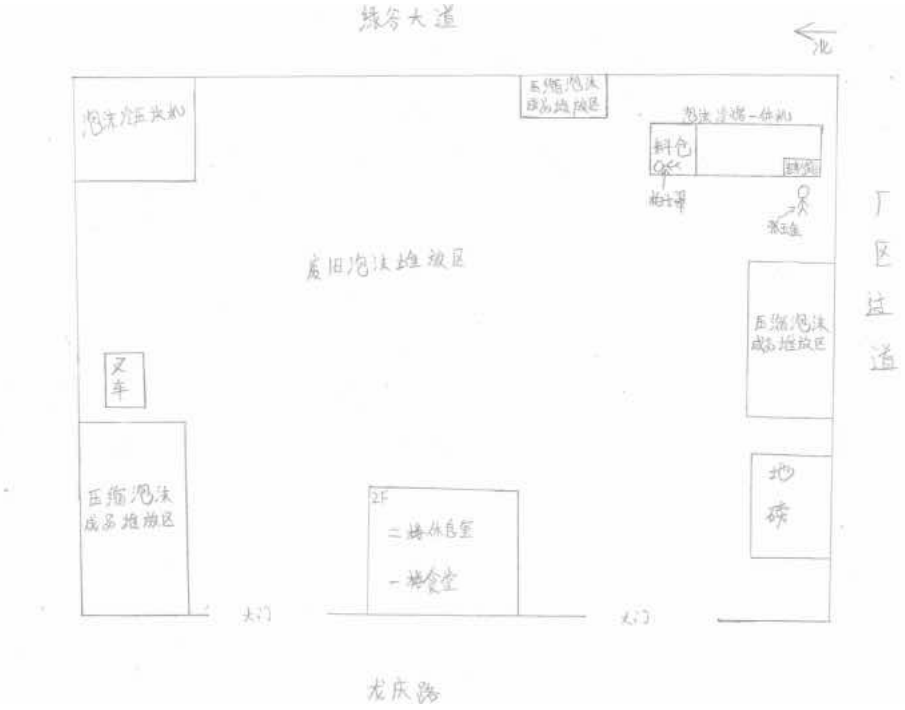
（图 9：柏某翠在一体机料仓内被卷入瞬间）

12 时 56 分 24 秒，张某金在清理一体机出料口残留压缩泡沫时，因压缩泡沫冷却硬化无法人工清理，准备通过运行一体机的方式挤出残留。其在未观察柏某翠还在一体机料仓清理的情况下启动一体机，导致柏某翠被突然转动的第一排铰刀卷入（见图 9），在不远处工作的吴某奎（死者配偶）看到事故发生后跑过去救援。

（一）人的不安全行为：柏某翠安全意识淡薄，忽视安全冒险进入一体机料仓清理胶带等杂物。张某金未注意观察，在启动一体机前，未发现柏某翠在料仓内，冒然启动一体机。

（二）物的不安全状态：一体机为非标设备，缺少有效的安全联锁装置。
