上饶铅山江西温盛农业发展有限公司“4·19”较大中毒窒息事故调查报告

上饶市政府事故调查组

2025 年 9 月

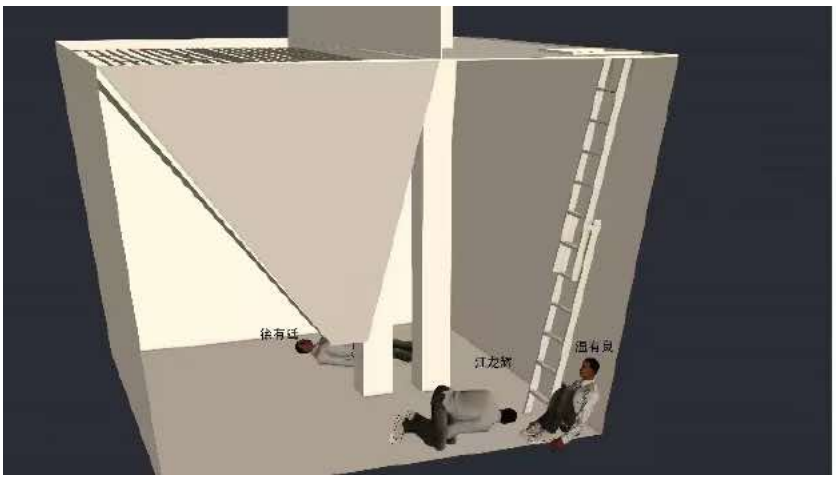
图4 事故发生地点

事故发生地点位于斗提机基坑内部。斗提机基坑地下面积为3.73m×3.48m，斗提机基坑底部距厂区地面3.8m。三人被困位置及状态分别是：温某良位于铁质斜梯的东北侧，坐在斗提机基坑地面上，背斜靠墙壁。江某辉位于楼梯西南方向约0.5米处，跪趴在斗提机基坑地面上。徐某廷位于铁质斜梯西南方向约1米处，面部朝上平躺在斗提机基坑地面上。被困三人均未佩戴任何个人保护用品。江某辉的手机在斗提机基坑入口处，徐某廷的手机在斗提机基坑内部，事故现场没有其他物品。

2.检测鉴定情况：由于烘干机基坑底部地面残留部分稻谷存在霉变、发酵、腐烂等情况，且现场空间有限，长期处于密

闭状态，有利于二氧化碳及其他有毒有害气体的富集。同时对死者温某良、徐某廷、江某辉的尸表检验，三名死者窒息征象明显，口鼻部、颈部均未见机械性损伤，气道通畅；双手未见控制性痕迹及抵抗伤，除徐某廷体表部分擦伤外，其他均未见致死性机械性损伤。

综上分析推断，事故直接原因是徐某廷不慎误入斗提机基坑后缺氧窒息死亡，江某辉和温某良缺乏安全意识，先后进入基坑盲目施救，并因缺氧窒息死亡，导致事故伤亡扩大。

温盛农业公司要强化人员教育培训，提高从业人员对事故预防、避险、逃生、自救、互救等知识的掌握，切实提高员工的安全意识和应急处置能力。要全面分析研判本企业事故风险隐患，针对性制订应急救援预案并进行演练；针对可能产生有毒有害气体场所，合理配备相应的应急设备及劳动防护用品，确保出现突发情况时可以第一时间有效处置。
