# 天心林科大老旧小区改造项目“9·19”非生产安全事故调查报告

天心区政府事故调查组

2023年11月

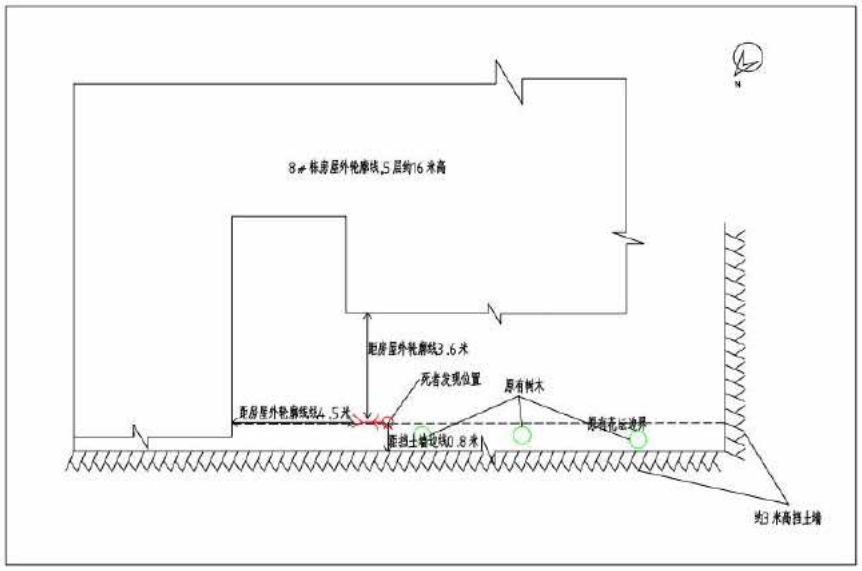
图 3 事故现场示意图

事发地点位于项目林校片区(原湖南林业学校,近韶山南路）8#栋与7#栋之间（两栋因地势原因不相通，有约3m高挡土墙隔离），靠近8#栋东北角。

事故现场位于楼阴处三面封闭空地，周边植被茂密，环境静谧凉爽，改造前挡土墙根有一宽约 0.5 米的条状花池。据第一目击者陈述，死者杨某某被发现地点位于花池旁，距离挡土墙边线约 0.8 米，距离东侧楼面约 4.5 米，距离南侧楼面约 3.6 米。事发当日长沙天气晴，最高温度 34℃。
