哈尔滨电力工程安装有限公司木兰分公司

“3 ·30”一般触电伤害事故调查报告

木兰县人民政府事故调查组

编制日期：2026 年 6 月 25 日

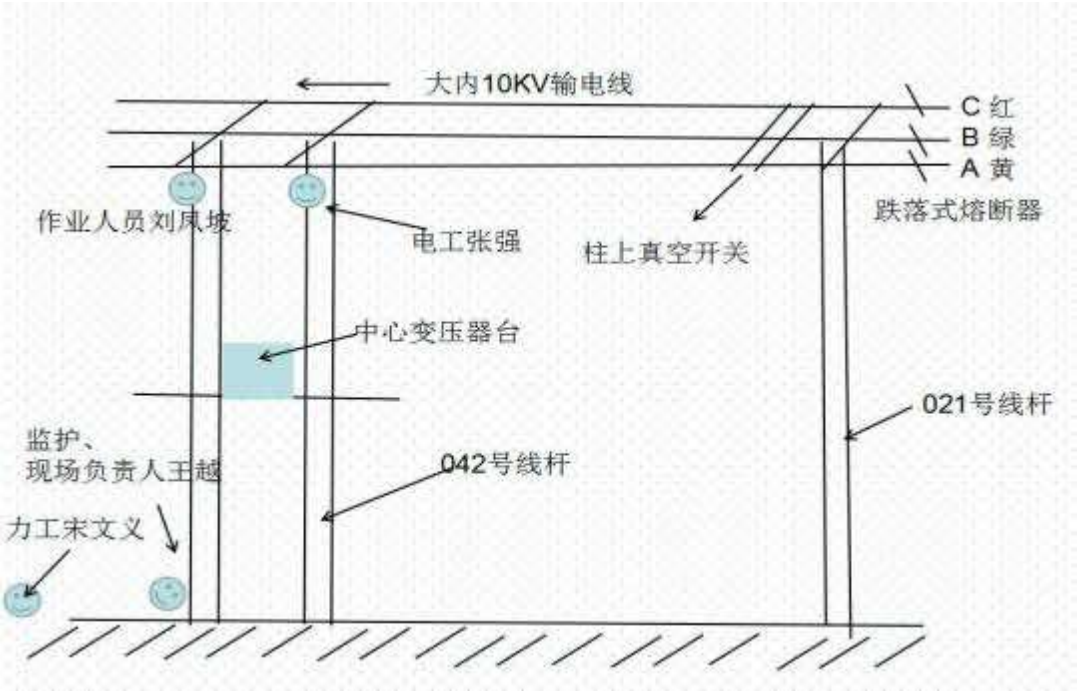
图 2.为 10KV 大内线 021#电杆，该电杆上设置了跌落式熔断器和一个柱上三相高压真空开关。（系事故后拍摄，显示为闭合状态）

位于大贵镇的哈尔滨同庆粮贸有限公司正在烘干粮食，发现停电后，公司负责人李某某于 13 时 56 分将停电情况通过电话报告给大贵镇供电所运维人员孟某某，请求予以检修。孟某某立即电话通知大贵镇供电所运维人员徐某某，一同赶到位于同庆粮贸有限公司院内的公司自有变压器台下检测，共同确认变压器高压侧进户线没电。于是返回供电所拿取送电所需工具，来到 10KV 大内线第 021#电杆下巡检，发现 021#电杆上东边那项跌落开关掉下来了，二人进行线路故障排查巡检，未发现有人员在线杆上施工作业。14 时 20 分，在二人不知道大内 10KV 线前宋家屯分支停电开展导线更换作业情况下，孟某某负责地面监护，徐某某攀上电杆使

用拉杆进行柱上真空开关合闸试送电操作，导致线路带电，致使远在约 1.7 公里处杆上作业人员刘某某遭受电击伤害。

3.对全体运维电工开展故障处置专项安全培训，明确跳闸线路严禁盲目试送，必须全线巡线排查无人员作业后方可恢复供电。
