天津市双弘装饰工程有限公司“3·13”一般高处坠落（重伤）事故调查报告

天津滨海高新区“3·13”事故调查组

2024年5月9日

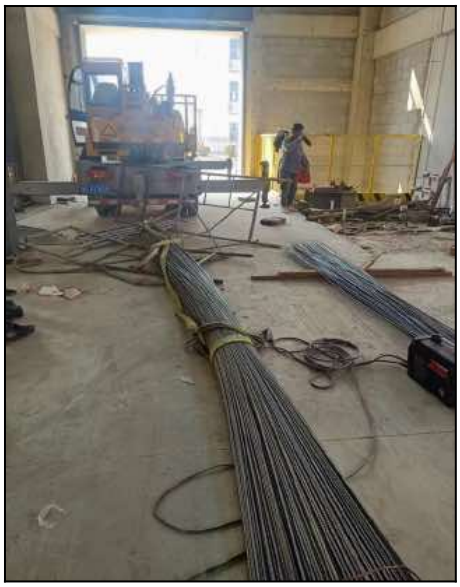
图1　事故现场照片

2024年3月13日，双弘装饰公司进行钢结构安装，钢筋及承重板吊装等作业。13时，双弘装饰公司雇佣一台汽车起重机将承重板及钢筋吊装至二层横梁，约14时40分，汽车起重机开始进行钢筋吊装作业，现场工人将钢筋绑挂至吊钩后，汽车吊开始起吊，当吊斗臂抬升至楼顶时，钢筋仍无法到达二层横梁。经商议后决定安排现场工人站在脚手架上通过人力托举、捆绑等方式将钢筋托举至二层横梁。15时30分左右，工人站在脚手架上将钢筋捆绑完成，汽车起重机开始起吊，钢筋重心偏移从起重机吊带滑落，击中脚手架导致脚手架倾倒，工人杨某全、闫某军从脚手架上坠落至一层地面，坠落高度约2.6米。

当日吊装作业时，由于钢筋重心不稳滑落吊带，击中脚手架导致脚手架倾斜，杨某全和闫某军从脚手架上坠落，是事故发生的直接原因。

双弘装饰公司要认真汲取事故教训，举一反三，认真学习《中华人民共和国安全生产法》等法律法规，严格落实企业安全生产主体责任。**一是**严格落实危险作业的各项管理制度、操作流程，加强现场的安全生产监督管理。**二是**要加强作业人员安全教育培训，确保员工能熟知安全操作规章制度及技能，提升作业人员安全意识及理念。**三是**要根据企业生产经营特点，对安全生产状况进行经常性检查，对检查中发现的安全问题及时整改落实。
