肇庆怀集“2·12”较大道路运输事故调查报告

2025年2月12日上午09时37分，肇庆市怀集县洽水镇县道X813线桩号K20+929处发生一起农村客运车辆失火[1]事故，共造成6人死亡、15人受伤。

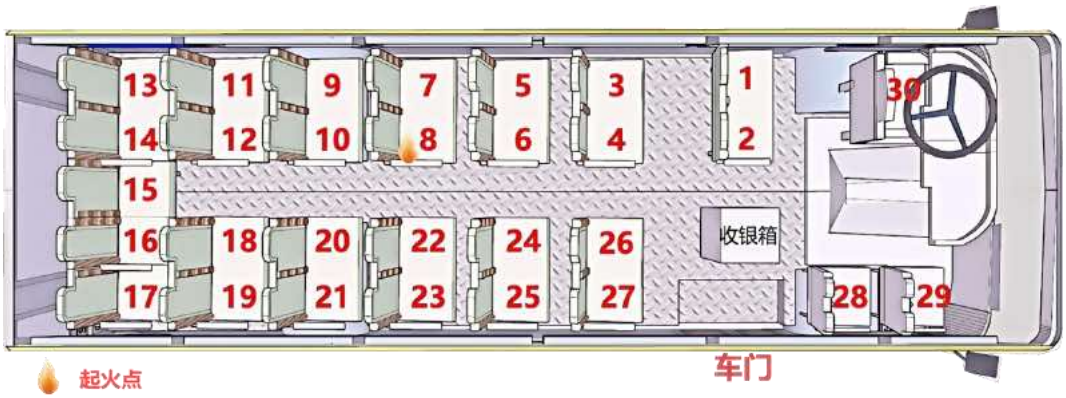
图 13 起火中巴车座位编号图

经调查认定，乘客罗某初携带塑料瓶装汽油、导线和铅酸蓄电池上车，该电池正负极意外短接，产生高温电弧，引燃了周边可燃物和携带的塑料瓶装汽油，蔓延至整个车厢成灾。

（2）车辆 5、6 号座位下方燃烧残留物检出汽油残留物；
