天津河西天津市万宝建筑工程有限公司
“1.3”一般高处坠落事故调查报告

编制单位：河西区政府事故调查组

报告编制日期：2024 年 3 月 1 日

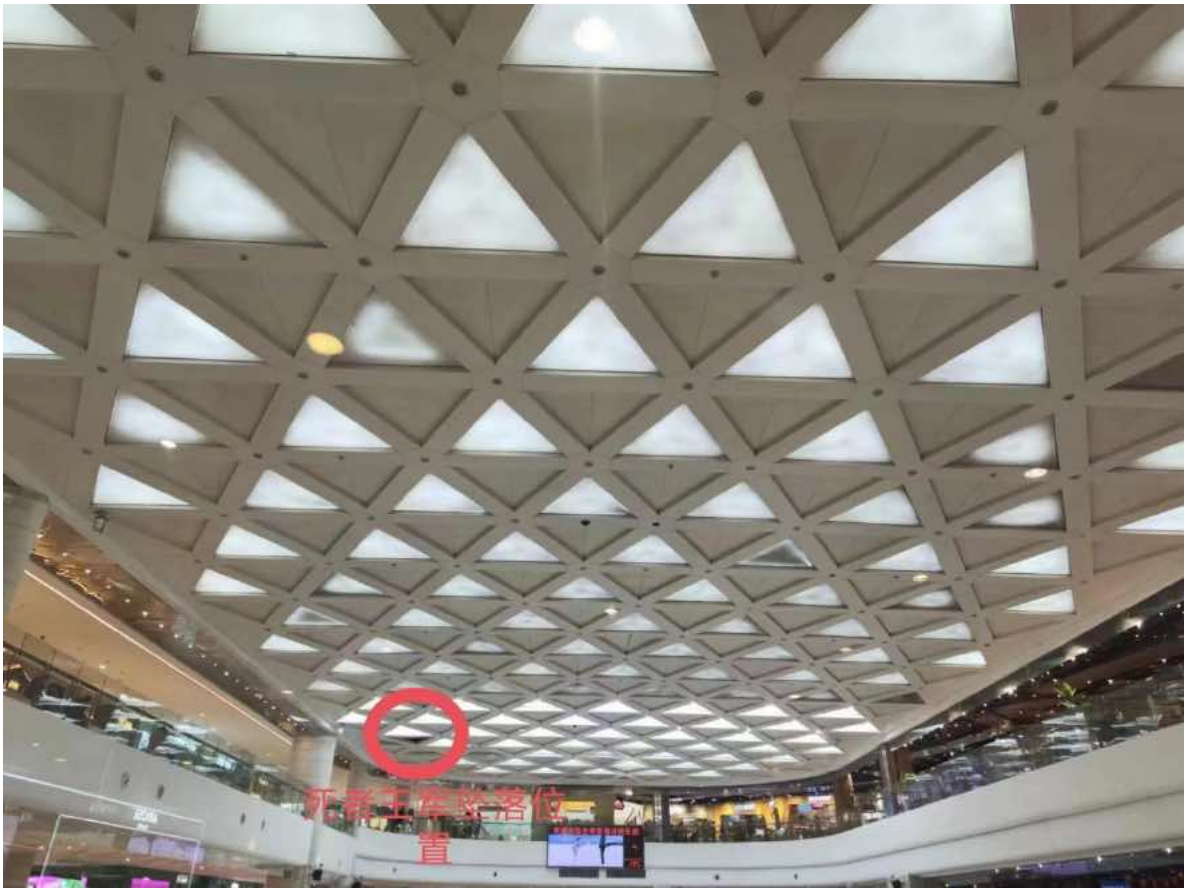
图 2 冰场天花板

事故调查组根据现场勘验、调查询问，经综合分析认定：王军在乐城置业公司4楼冰场天花板上作业的过程中未佩戴安全帽、安全绳等劳动防护用品，失稳从距地面9.198米的天花板上坠落后经抢救无效死亡，是事故发生的直接原因。
