白云新市棠溪站配套市政道路施工标段8项目雨水污水管安装工程“6·26”一般物体打击事故调查报告

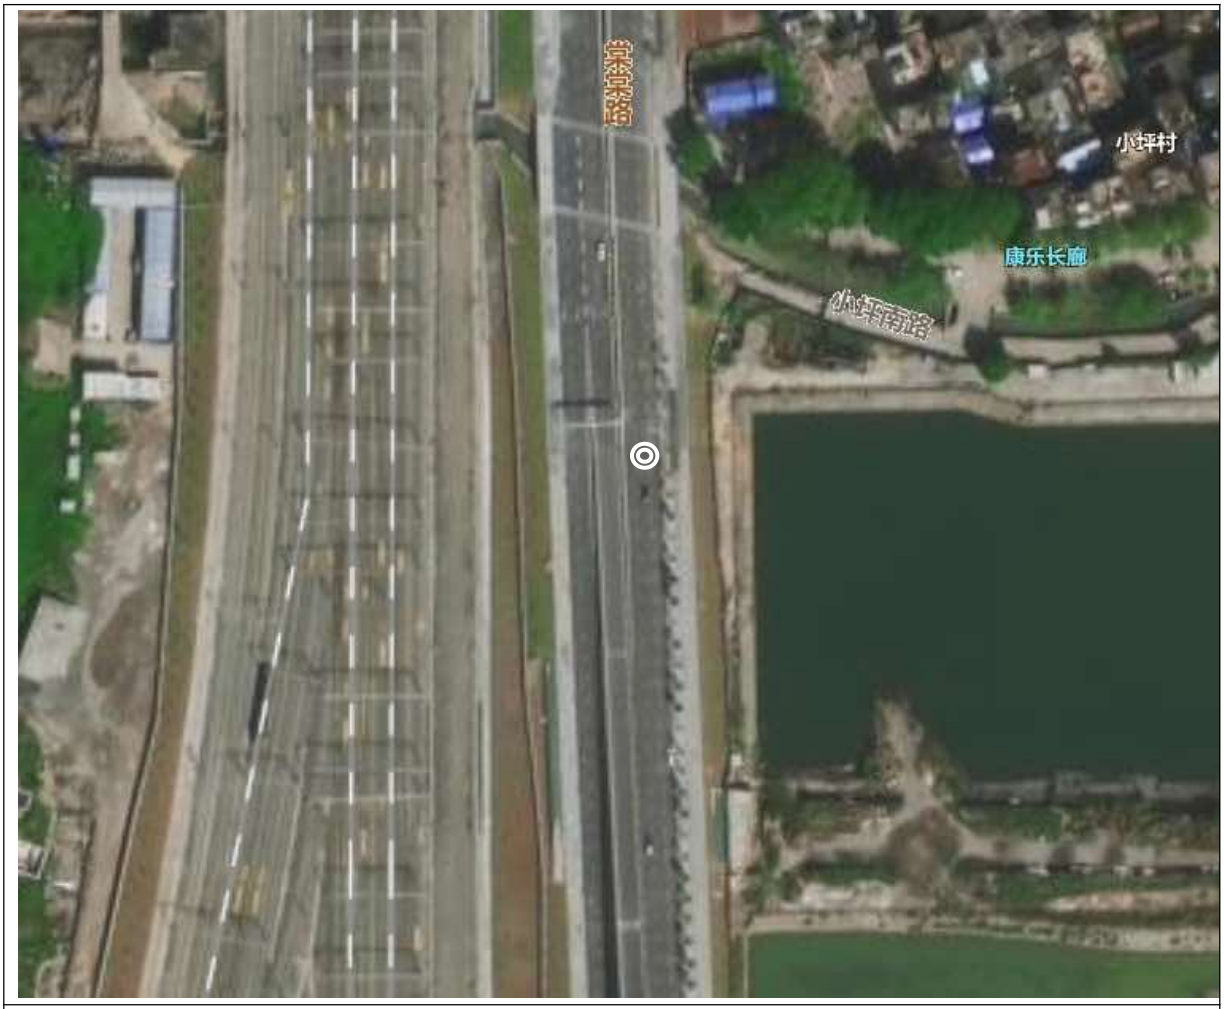
图 1 事故现场原址（图中圆圈标注位置）

1.事故现场位于白云（棠溪）站综合交通枢纽一体化建设工程（周边配套市政道路）施工总承包项目标段 8 项目雨水污水管安装工程工地的管沟内，今为广州市白云区棠棠路小坪南街对出路段路面下方。事故发生时间为 2022 年 6 月 26 日，涉事工程已于 2023 年 12 月竣工，至接到事故举报时，事故原始现场已不存在。事故现场无视频监控。（图 1、图 2）
