湖北心辉粮油股份有限公司“8•13” 一般高处坠落事故调查报告

索 引 号：011396186/2026-11898　　主题分类：其他
发布机构：潜江市应急管理局　　发文日期：2025年08月15日 17:20:00
文　　号：无　　效力状态：有效
发布日期：2025年08月22日 17:35:00　　名　　称：湖北心辉粮油股份有限公司“8·13” 一般高处坠落事故调查报告

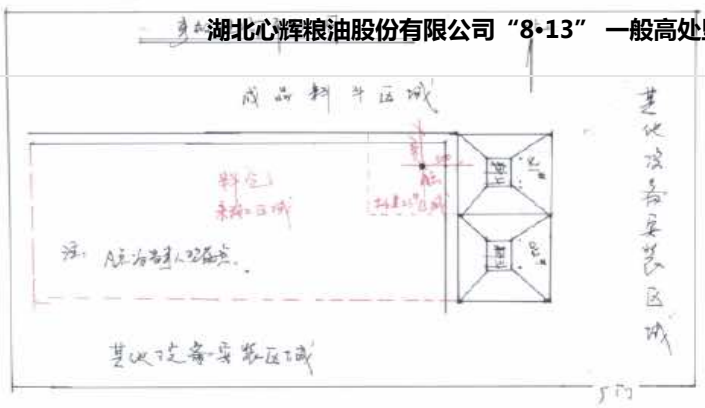
（图1：事故现场平面示意图）

2、事故现场：事故发生地位于3号智能化烘干车间23号粮仓处，焊接粮仓为23号粮仓仓斗，仓斗呈锥型（尺寸长3.98米，宽3.26米，高3.25米），由四块锥形仓板组成，仓板顶面横梁距地4.15米。（详见图1）

付某成在未佩戴安全带的情况下违规实施高处焊接作业，因重心失稳从约4米高的粮仓顶部横梁上坠落，造成其颅内损伤是事故发生的直接原因。
