南阳官庄南阳绿源生态保护有限公司“5·29”较大气体中毒事故调查报告

南阳市人民政府事故调查组

2024年7月

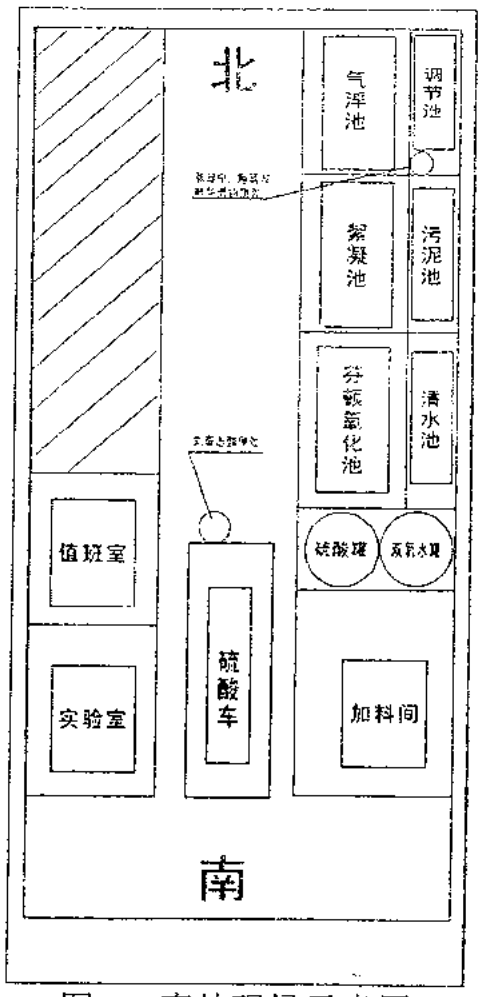
图 1：事故现场示意图

污水处理站大门朝南，大门向北有一通道，通道西侧自南向北布置有化验室1个、值班室1个；通道东侧自南向北依次为加料间1个，白色硫酸储罐和双氧水储罐各1个，芬顿氧化池和清水池各1个、絮凝池和污泥池各1个、气浮池和调节池各1个。硫酸储罐和双氧水水储罐为空罐，其它池中都储存有相应物料。现场遗留有橡胶管一段，直径约6.5厘米，长约15米；现场有离心泵1个。

刘奇志躺倒于硫酸罐车尾部约 3 米处地面；张建中、叶华勇、扈廷波 3 人倒在污泥池和絮凝池中间盖板上。

事故发生的直接原因为：襄阳贝琦机电工程有限公司法人张建中，指挥操作人员违规将浓硫酸直接注入污水处理站污泥池中，与废水中的硫离子剧烈反应[1]，瞬间生成并释放大量硫化氢气体，造成现场作业人员中毒。
