辽宁华盛钢结构工程有限公司“9·16”一般高处坠落生产安全事故调查报告

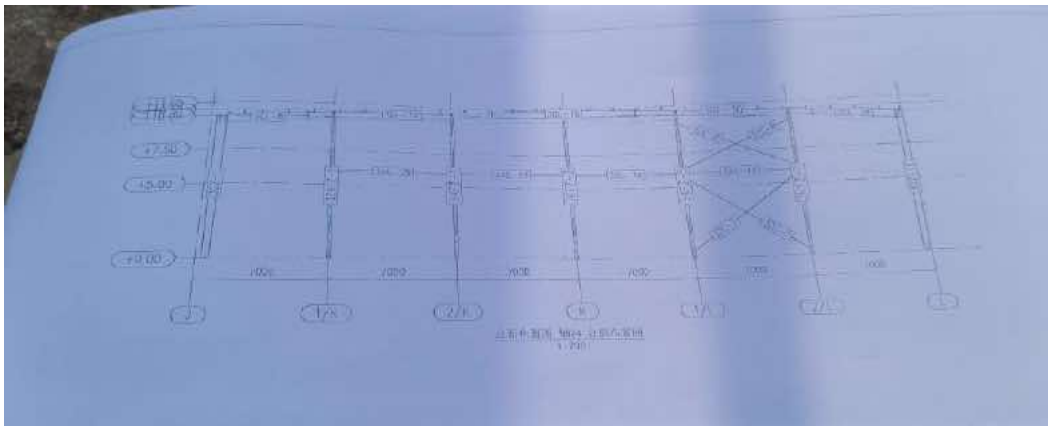
（一）辽宁万成镁业集团有限公司--二厂新建厂房为单层钢结构厂房（见图一）。厂房高度 10m 左右（见图二）。屋顶施工处可见为施工人员高处作业挂安全带设置的安全绳（见图三、图四）。厂房地面一结构件槽内放置着安全带和安全帽（见图五），经现场其他施工人员指认为事故发生时董**所用，安

全带、安全帽基本完好。厂房顶部浮放着已经制作完成的部分屋面板（见图二、图四）。厂房为东西向，面积为 27385㎡。
