连江琯头宿迁铂尧船舶工程技术有限公司“11·13”一般跌落事故调查报告

连江县政府事故调查组

2026 年 4 月 16 日

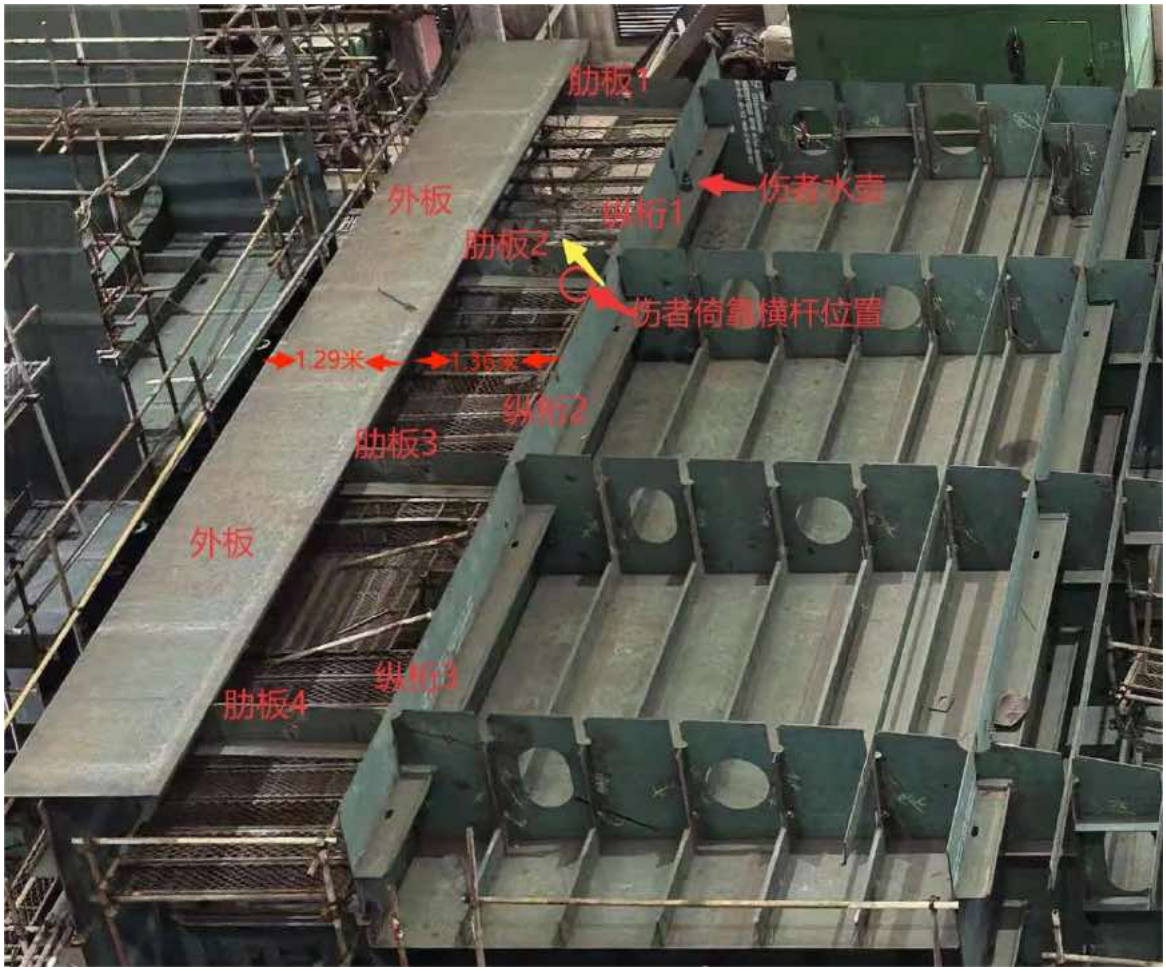
图 1：事故现场位置图

分段上的肋板、纵桁钢板厚度 11 毫米（存在尖角锐边），与作业平台格栅网高差约 1 米，调查中发现，现场作业人员存在擅自在纵桁、肋板等构件立面上沿位置行走的不安全行为。

（黄色箭头为专家推测的黄某甲从纵桁向肋板跨越位置及方向）

现场作业人员存在擅自在纵桁、肋板等构件立面上沿位置行走的不安全行为。事发时段为夜间，现场存在纵桁、肋板等构件交错的复杂环境，且黄某甲存在视力缺陷（左眼无光感，仅右眼视力不利于准确判断距离），经事故调查组和专家技术鉴定组现场勘查、人员问询、模拟试验，分析认为黄某甲个人安全意识淡薄，对夜间周边环境风险研判不足，站在纵桁立面上沿迈向肋板立面上沿时，不慎踏空跌落，身体右侧腋下重重地撞在肋板上沿锐边上，致右侧腋下胸部闭合性损伤及胸腔脏器破裂大出血致死。

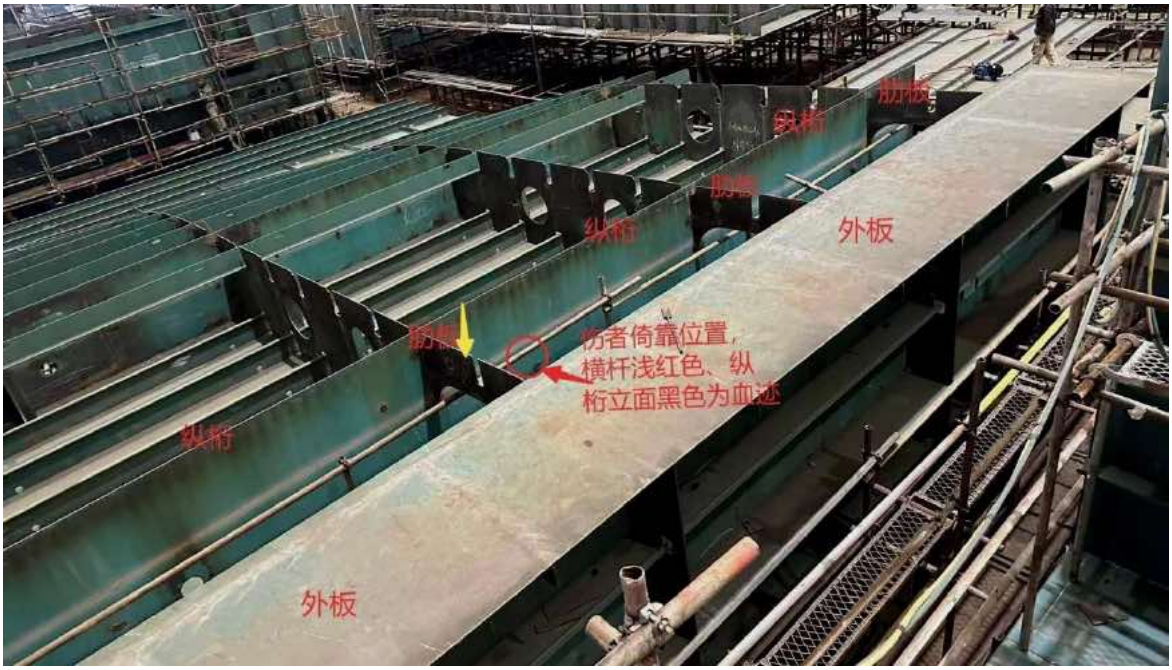
图 2：事故现场位置图

图 3：伤者倚靠模拟图

2025年11月13日20时11分许，铂尧公司在B105S分段上的其他作业人员听到疑似重物坠地声音后纷纷赶到现场，发现黄某甲右胸部出血倚靠在横杆上，立即报告现场负责人并将黄某甲抬入废料斗吊到车间门口空地，同时联系120急救车将黄某甲
