广州原道信息技术有限公司“4•4”
一般触电事故调查报告

广州市黄埔区生产安全事故调查组

2024 年 5 月 16 日

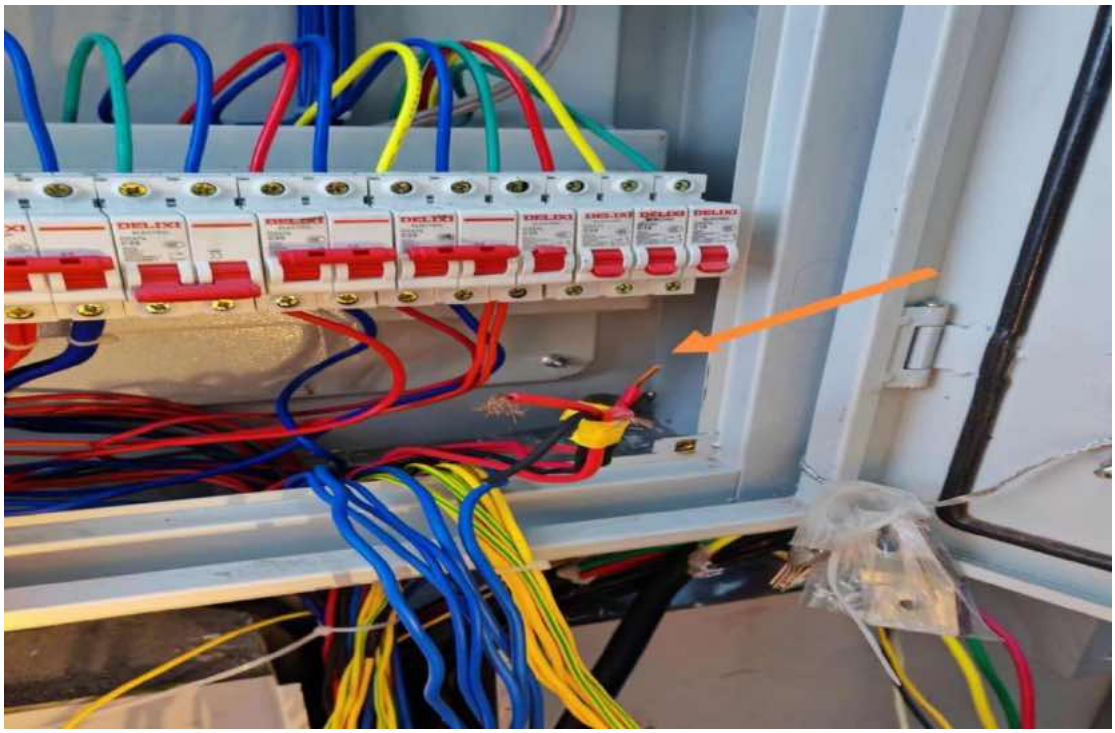
图 1 带电电缆铜芯裸露点

事故调查组组织有资质第三方检测机构对事故现场进行了勘察检测。第三方检测机构对事故现场消防控制室UPS电源室内市电配电箱进行检查，发现场部分电缆头裸露未包扎，经现场对裸露电缆头测量发现有一处电缆铜芯裸露带

电，现场测量该相电缆线头对地电压为 AC 232.7V。经现场勘查及检测，分析导致该事故原因如下:

1.维修线路的运行电压为交流 220V，高于人体的安全电压 36V，送电后现场存在有部分线缆线头裸露线缆，未做绝缘保护。经测量一处电缆铜芯裸露带电、对地电压为 AC 232.7V，是导致死者触电死亡的事故隐患。

根据生产安全事故“四不放过”原则，为认真汲取事故教训，举一反三，防止发生同类事故，事故调查组结合本次事故暴露出来的突出问题，提出事故防范措施如下：原道公司要认真汲取本次事故的教训，将本次事故在全公司进行通报，落实安全生产主体责任。将施工灵活用工人员纳入公司的从业人员进行统一管理，为从业人员配备相应的劳动防护用品，加强对员工的培训教育，提高员工安全意识，坚决杜绝违章作业。
