湘潭高新区湘潭ｘｘ模具制造有限公司
“3·14”机械伤害事故调查报告

2025年3月14日8时30分许，湘潭ｘｘ模具制造有限公司在进行“打交样件”（冲压汽车车体左侧围外板，以下简称“打件”）生产作业时发生一起机械伤害事故，造成一人死亡，直接经济损失约150.1万元。

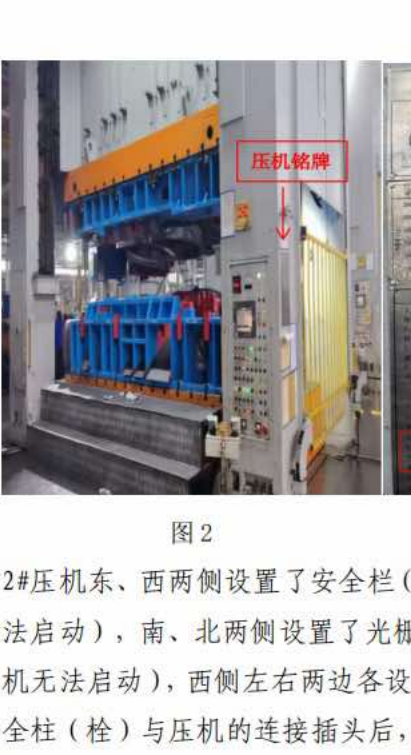
图2

四期厂房西南侧5台压机的东侧均安装了设备铭牌，明确了“未使用安全装置，不可操作压力机”和“除非电源已经切断、飞轮已停、安全栓已就位，否则不允许身体的任何部分进入模区，不可试图安装、调整或拆卸模具”等要求，2#压机铭牌的设置情况如图2、3所示：

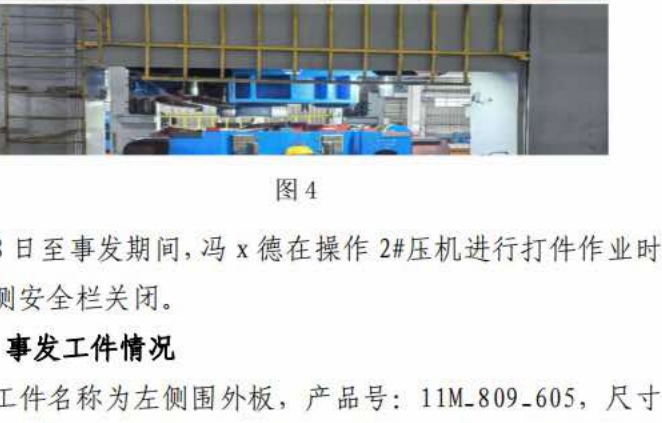
图4

2025年1月11日，湘潭xx模具公司对2#压机进行了一季度保养，压机操作员和杨ｘ每天对2#压机进行了点检，并形成记录。截至事故发生，无人员反馈2#压机因故障而无法运行的情况。3月8日，为方便钳工进入模具内进行清理和提升打件作业效率，冯ｘ德将直径约1.5cm的铁片粘在2#压机西侧安全栏的感应器端头，屏蔽其感应信号，关闭了压机设备联锁功能，以实现不关闭西侧安全栏，仍能启动压机（操作面板上仍显示安全栏处于关闭状态），屏蔽2#压机西侧安全栏的感应器信号方式如图4所示：

违章作业：1.冯ｘ德忽视压机设备铭牌上明确的“未使用安全装置，不可操作压力机”的安全操作规程，关闭压机设备上直接关系生产安全的设施，使压机设备工作处于不安全状态[1]。同时，冯ｘ德未发现并排除2#压机西侧视觉盲区的张ｘ康在压机内作业的安全隐患[2]，在2#压机西侧安全栏未关闭的状态下操作压机上模下压运行，导致事故发生。

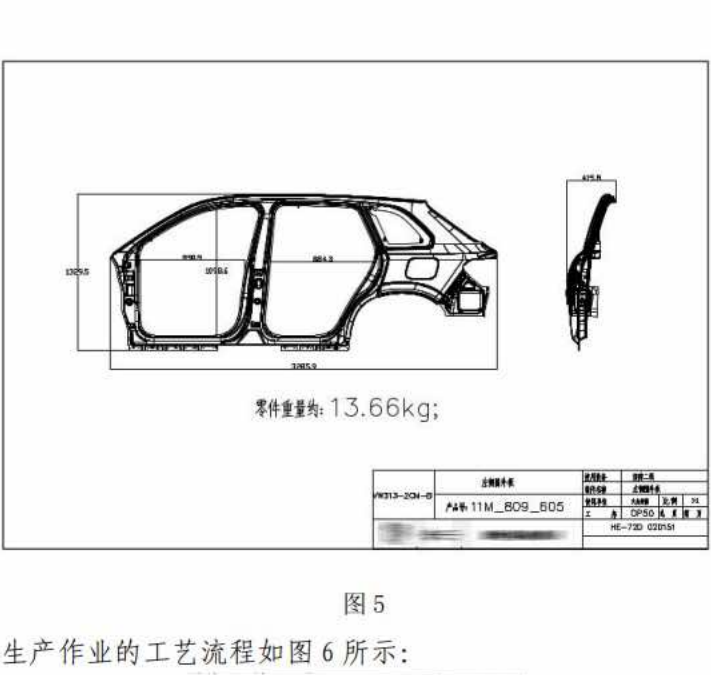
图5

事发工件名称为左侧围外板，产品号：11M_809_605，尺寸约为3290×1330×420mm（长×宽×高），重量约13.66kg，如图5所示：

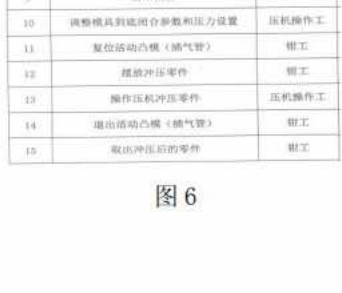
图6

打件生产作业的工艺流程如图6所示：

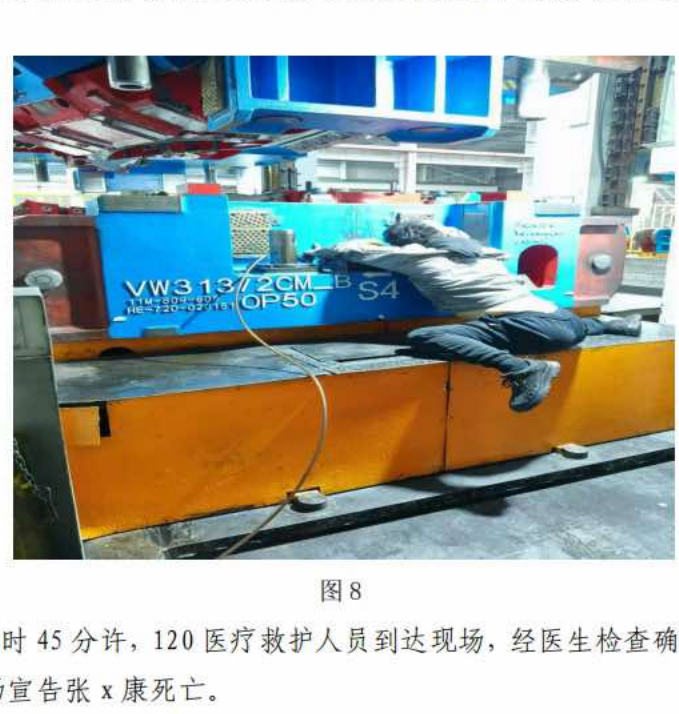
图8

张ｘ3立即要求冯ｘ德将上模升起，张ｘ3和冯ｘ德赶到事故现场看到张ｘ康上半身趴在下模上，头部呈开放性创伤，流了很多血。

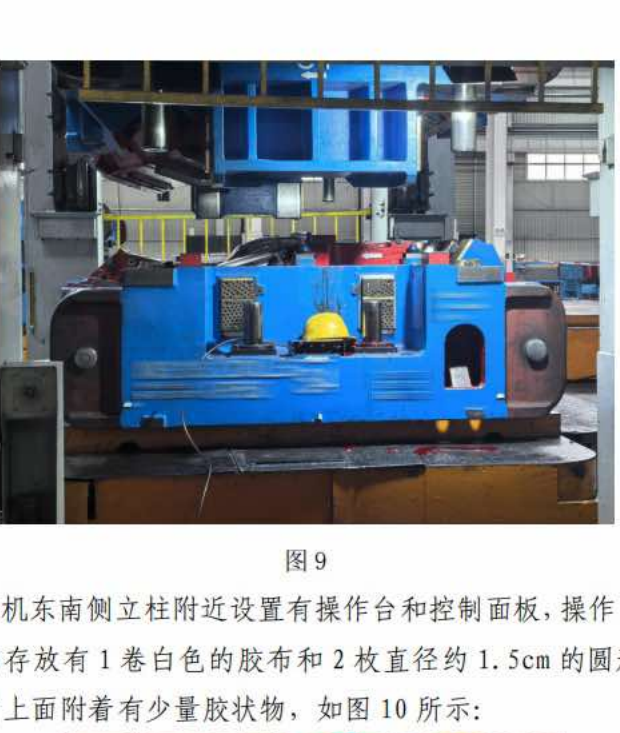
图9

事故中心现场位于湘潭ｘｘ模具公司四期厂房西南侧2#压机西侧的下模处，西侧的黄色安全栏处于未关闭状态，东侧的黄色安全栏已关闭，上、下模具之间未放置安全柱（栓），下模西面的两根导柱间有一顶黄色的安全帽，附近有血迹和人体组织，左侧导柱上缠绕了一根气管，未插在充气孔内，如图9所示：

2.张ｘ康在进入2#压机西侧内作业时，未严格执行本单位制定的《现场基本遵守及6S管理规定》《机台、设备安全生产操作规程》[3]和压机铭牌上“除非电源已经切断、飞轮已停、安全栓已就位，否则不允许身体的任何部分进入模区，不可试图安装、调整或拆卸模具”的安全操作规程，在进入2#压机模具运行区域内作业时未放置安全柱（栓），被快速下降的上模压到头部身亡。

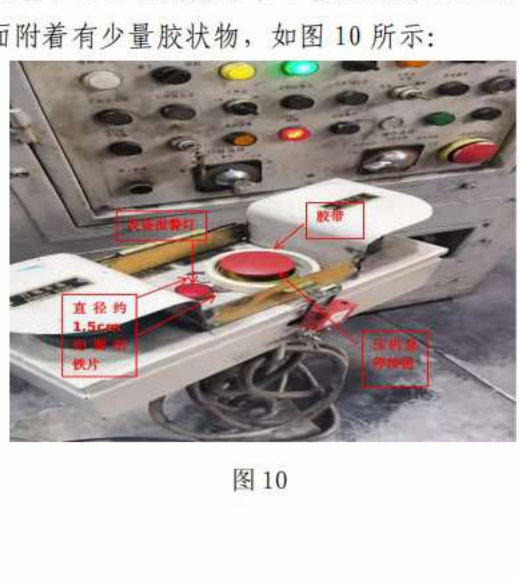
图10

2#压机东南侧立柱附近设置有操作台和控制面板，操作台的控制盒内存放有1卷白色的胶布和2枚直径约1.5cm的圆形铁片，铁片上面附着有少量胶状物，如图10所示：
