索引号：	00001434-9/2025-00000256	发布机构：	区应急管理局
发文日期：	2025年08月04日	主题分类：	事故调查报告
关键词：

嘉定工业区娄陆公路590号“4•30”火灾事故调

嘉定区生产安全事故调查组

2025年8月4日

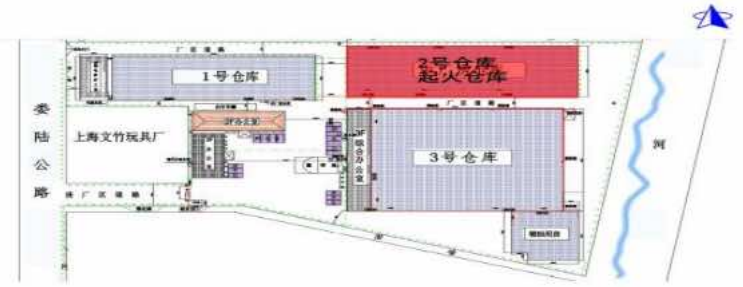
图1 园区总平面布局图

启豫公司于2010年至2014年期间，自行拆除了该场所原有的建筑及设施，分两批建造了现有的7幢建建设项目工程规划许可手续及建筑审批验收手续，属于违法用地上的违法建筑。7幢单体建筑分别为 1号均为单层钢结构建筑，3号仓库，单层钢结构，局部砖混3层建筑；2 幢办公楼、1幢配电房、1幢附属用房建筑，园区占地 32.2 亩，建筑面积共 13980 ㎡。该园区内设有室内消火栓、干粉灭火器。（见图1）

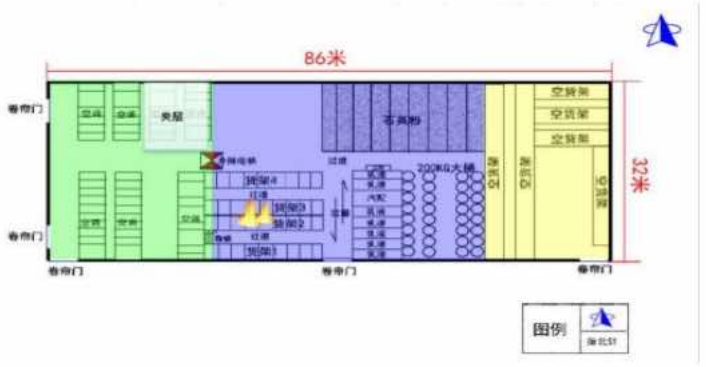
图 2 2号仓库平面布置图

起火建筑为2号仓库，位于园区东北侧，单层钢结构，东西长86米，南北宽32米，高度12米，建筑面自西向东分为14跨，西北侧局部有夹层，建筑内无墙体分隔，可相互通行，仓库西墙设有2道卷帘门，（见图2）。2022年1月7日，上海沪平消防设施检测有限公司受启豫公司委托对娄陆公路590号场所内的建全评估，并于2022年1月14日出具了《评估报告》，其中2号仓库火灾危险性为戊类。戊类仓库仅可存放不库在实际使用中存放了大量可燃物品（包括危险化学品），**实际使用情况与建筑火灾危险性严重不符。**

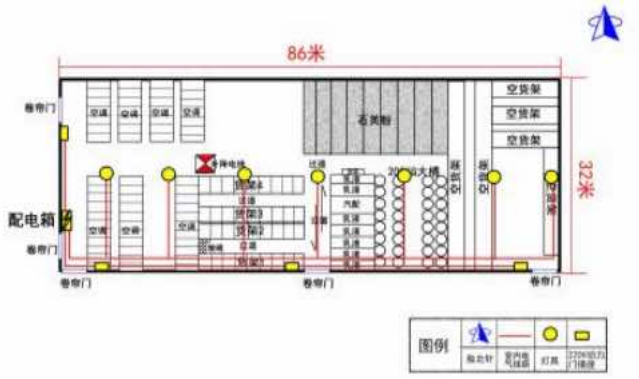
图3 2号仓库电气线路图

电气线路敷设及2号仓库视频监控位置情况：该园区总配电间位于 1号建筑西侧，从地下敷设电缆至角配电柜内，从配电柜内引出 3路电，分别为照明用电、南侧卷帘门用电、西侧卷帘门用电（见图3）；多个监控（见图4）。
