延安市甘泉县延长油气勘探公司 “8•16”井架坍塌事故调查报告

时间： 2024-02-07 15:00 | 来源： 省应急管理厅调查评估和统计处

2023年8月16日16时30分左右，陕西延长石油（集团）有限公司油气勘探公司延长气田采气四厂泉98-1井发生一起井架钻台坍塌事故，造成2人死亡，3人受伤，直接经济损失约283.9万元。

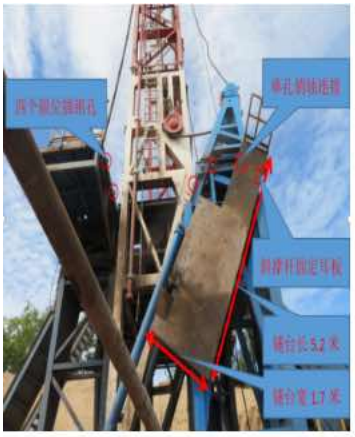
图 1

2023年8月18日上午10时30分，事故调查组现场勘查发现：坍塌钻台铺台只剩下一个单孔销轴与钻机右侧人字架连接吊在半空（见图1）；钻台面下方5米的半空处有一根泥浆出口管道，下方地面有两块护栏（见图2）；护栏旁边是节流压井管汇（见图3）；坍塌钻台铺台斜撑杆未安装，放置在井架右基座前方（见图4）。

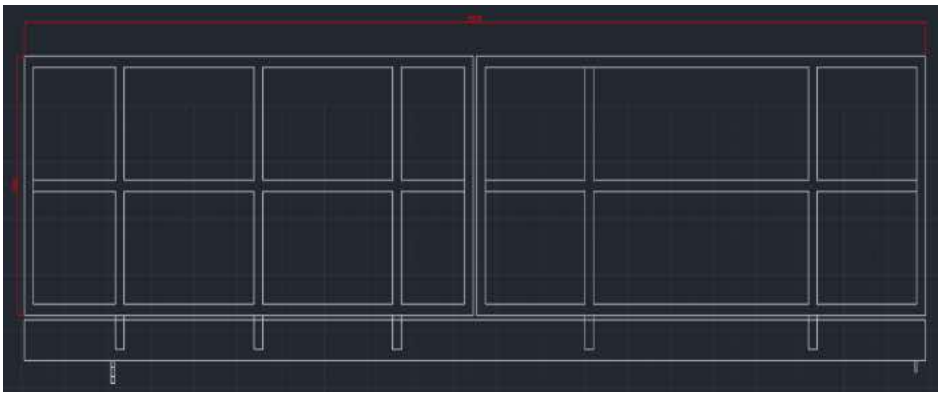
通过现场勘查发现，除单孔销轴外，其他4个插销只有支撑定位作用，没有固定作用，确定坍塌钻台铺台是以单孔销轴和最外侧插[illegible]于以上事实，对铺台侧翻开展了力学分析。

（2）通过现场测量铺台轮廓尺寸，CAD还原铺台各构件尺寸，计算转轴左右侧质量。

根据现场测量钢板的厚度是1cm。CAD还原铺台各构件尺寸，转轴左侧20b槽钢长度为2.609米，50-5角铁长度为4.361米，20a工字钢长度为6.735米，1cm厚钢板面积37600.6cm2。

m左=m左槽+m左角+m左工+m左板=u左槽*L左槽+u左角*L左角+u左工*L左工+V左板*=2.609*25.8+4.361*3.77+6.735*27.9+37600.6*1*7.85/1000=566.82Kg。

CAD还原铺台各构件尺寸，转轴右侧20b槽钢长度为2.491米，50-5角铁长度为4.223米，20a工字钢长度为6.965米，1cm厚钢板面积32355.4cm2。

m右=m右槽+m右角+m右工+m右板=u右槽*L右槽+u右角*L右角+u右工*L右工+V右板*=2.491*25.8+4.223*3.77+6.965*27.9+32355.4*1*7.85/1000=528.5Kg。

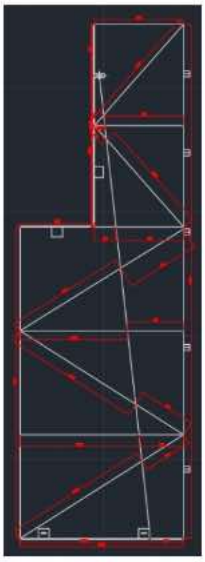
图9 钻台铺台力臂CAD平面图

M人增=F人增*L人=m人*g*L人=5*70*10*0.33=1155N*m（2）坍塌钻台铺台转轴右侧放置栏杆后增加的力矩计算栏杆的位置靠近钻台铺台边缘，通过CAD找出两个栏杆在靠近铺台边缘的力臂长为0.653m，此时增加的力矩为：

M栏增=F栏增*L栏=m栏*g*L栏=141.53*10*0.653=924.19N*m（3）转轴右侧总力矩计算M右总=M右+M人增+M栏增=1744.06+1155+924.19=3823.25N*m

此时，M右总大于M左，钻台铺台转轴右侧总力矩大于钻台铺台转轴左侧总力矩，由于钻台铺台右下方斜撑杆未安装，转轴右侧就会向下倾斜，导致铺台侧翻。

综上分析，可以得出如下结论：坍塌钻台铺台未安装斜撑杆，当5人站在转轴右侧安装护栏时，转轴右侧就会向下侧翻，侧翻时定位插销从销孔脱出，导致钻台铺台坍塌。
