天全小河天全县诚翔商贸有限公司“1·20”一般车辆伤害事故调查报告

天全小河天全县诚翔商贸有限公司“1·20”一般车辆伤害事故调查组

2026年3月25日

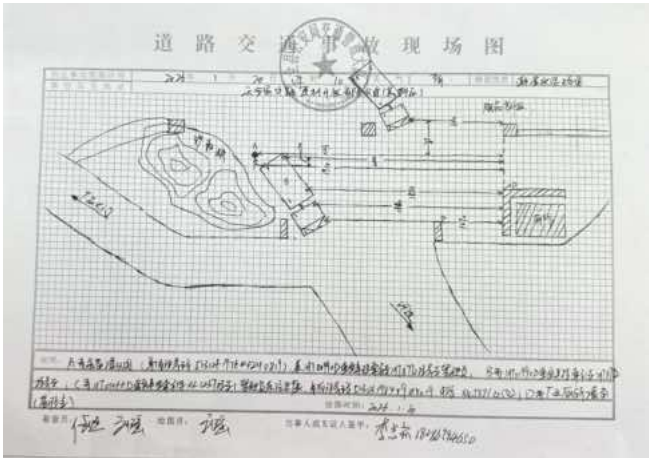
图 1：砂石加工场装料区

经勘查，事故现场位于天全县中能建材开发有限公司砂石加工场装料区；川T01990D重型半挂牵引车/川T8772挂重型自卸半挂车尾部有擦挂痕迹，呈附着物减层；川T01066D重型半挂牵引车/川L1237挂重型自卸半挂车尾部左侧突出部件有擦挂痕迹，无附着物，死者潘某国头部血迹，面部有2道擦痕，皮肤

开裂外伤。
