蕲春县创星再生资源有限公司“6·5”一般坍塌事故调查报告

编制单位：蕲春县事故调查组

编制时间：2023 年 9 月

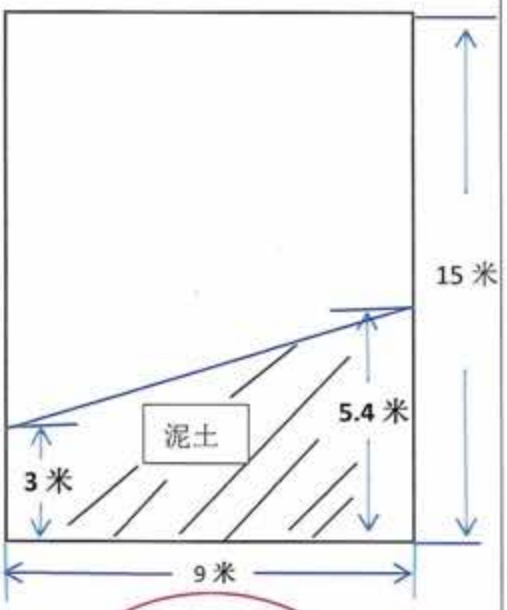
吴发资（压滤工）邀约覃凤科（机修工）、陈明金（杂工）、阮受柱（压滤工）、许爱情（杂工，陈明金妻子）、阮祚鑫（破碎机操作工，阮受柱儿子）6人一起拟将沉淀罐里的泥土清理出罐，吴发资自行决定在沉淀罐外用高压水枪对着沉淀罐人孔冲刷，其他5人用铲子、锄头等工具将冲刷出来的泥土掏到排污沟去并转运。11时30分左右下班吃中饭，6人吃完中饭未休息就继续清理沉淀罐里的泥土。13时许，靠近人孔的泥土被清空，吴发资遂通过人孔钻进沉淀罐，在沉淀罐内靠近人孔处冲刷泥土，其余5人继续在沉淀罐外掏冲刷出的泥土。13时30分许，沉淀罐外的5人发现泥土突然将人孔全部堵塞，并听到吴发资呼喊，覃凤科、陈明金、阮受柱、阮祚鑫4人迅速通过沉淀罐外螺旋爬梯爬到沉淀罐顶部查看情况，发现泥土坍塌淹没至吴发资的胸口处。

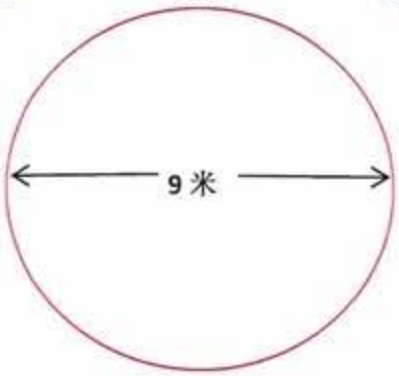
图一：人力爬梯

事发设备为泥土回收沉淀罐，沉淀罐为钢质落地立式圆形罐体，罐内直径9米，高15米，上无顶盖，沉淀罐近地侧部有一直径60厘米排污孔（人孔），平常用盲板封闭。沉淀罐顶部设有连接管道，用于收集泥水及排清水至收集池，近人孔旁设有泵管用于抽泥浆至压滤装置。事发后经现场勘验：沉淀罐内泥土呈坡状，靠人孔一侧泥土高3米，对侧高5.4米，人孔边有泥土排出，约有1.5立方米。沉淀罐内壁用U型扁钢间断焊接有一从底部至顶部的简易人力爬梯（图一所示），沉淀罐外壁焊接有一从底部至顶部的钢制人力螺旋爬梯。

吴发资违反沉淀罐操作规程，冒险进入沉淀罐内进行冲刷泥土作业，导致罐壁泥土坍塌是事故直接原因。
