潜江市宏禾米业有限公司“5•8”一般高处坠落事故调查报告

索 引 号：011396186/2026-11921　　主题分类：其他
发布机构：潜江市应急管理局　　发文日期：2024年05月10日 09:30:00
文　　号：无　　效力状态：有效
发布日期：2024年05月20日 17:30:00　　名　　称：潜江市宏禾米业有限公司“5·8”一般高处坠落事故调查报告

2024年5月8日，位于渔洋镇的潜江市宏禾米业有限公司发生一起高处坠落事故，造成2人死亡。

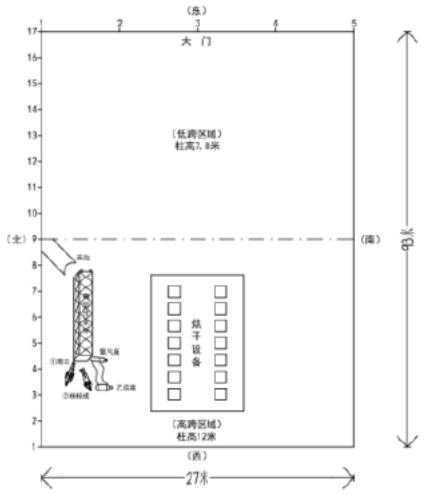
2、事故现场：宏禾公司烘干车间位于宏禾公司主厂区马路正对面，呈东西向布局，厂房长（东-西）93m、宽（南-北）27m，东部为空场区，中西部为烘干设备区。厂房西部原为高跨钢结构，南、北侧墙各有7根12m高的立柱；厂房东部原为低跨钢结构，南北侧各有10根7.8m高的立柱。事故现场位于宏禾公司烘干车间北侧中部。（详见图1）

3.事故部位：事故发生地位于烘干车间北墙第4根立柱南侧，坠落点距立柱约1.6m。现场勘察时墙边有倾倒的高空作业车，作业车平台厢有一侧的安全护栏存在明显撞击痕迹，护栏已变成弧形，距离高空作业车驱动轮0.38m处有一截钢制天沟，附近有散落的氧气瓶、乙炔瓶。（详见图2）
