广州南沙文冲船舶修造有限公司“6·27”较大淹溺事故调查报告

2024年6月27日15时26分许，位于广州市南沙区的广州文冲船舶修造有限公司进行船舶试验时发生侧倾，江水漫过工艺孔进入泵舱，造成3名作业人员淹溺身亡，直接经济损失425.2万元。

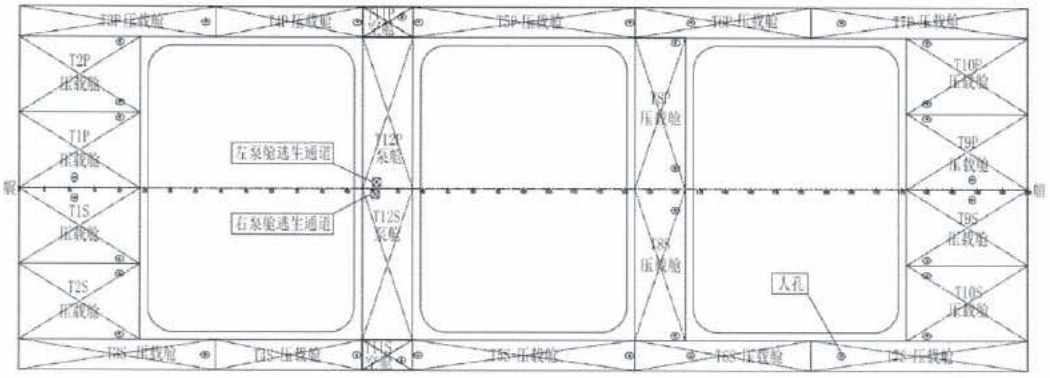
图 2　主甲板下舱室及人孔布置图

平台采用箱型纵横框架半潜结构形式，由下壳体浮箱、立柱、上壳体设备舱、顶部生活舱室等部分组成。下壳体浮箱主要为平台压载舱、泵舱和隔离空舱，共 24 个水密舱室。其中压载舱数量 20 个，左（P）右（S）对称布置，从艉向艏分别是 T1~T10 舱（如下图）。

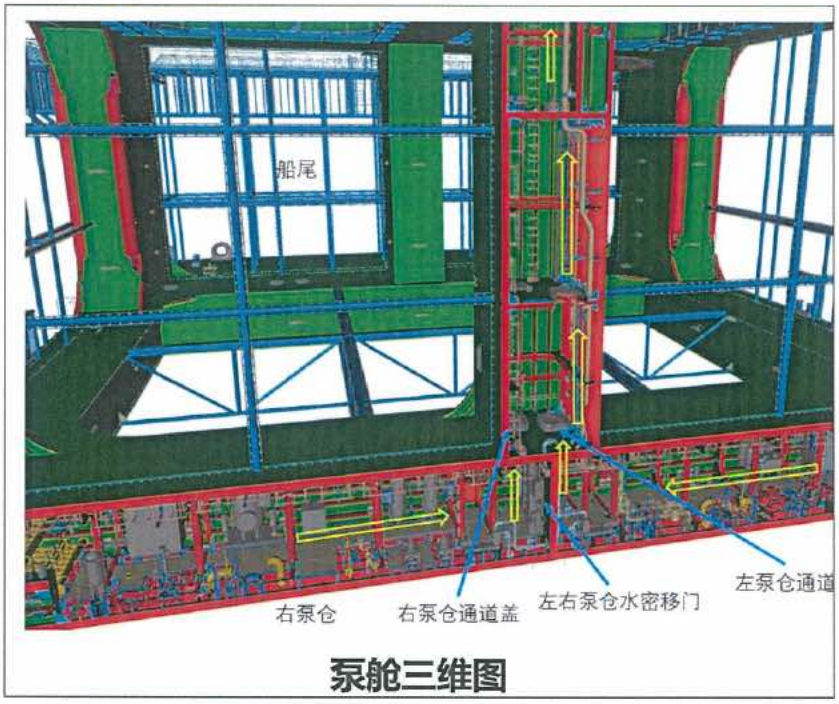
图 3　“普盛海洋牧场 6 号”主甲板及泵舱情况

按平台设计图纸，泵舱沿 H02C 立柱设置 13.5m 直梯到达 C 甲板，再从 C 甲板一斜梯到 D 甲板，无其它进出通道。在平台建造阶段，船厂在压载舱主甲板面上方450mm 高度的 H02C 立柱上设置 600mm*800mm 临时工艺孔，以方便作业人员、物料进出泵舱，同时为舱内通风、照明等设施提供布设通道。（如下图所示）

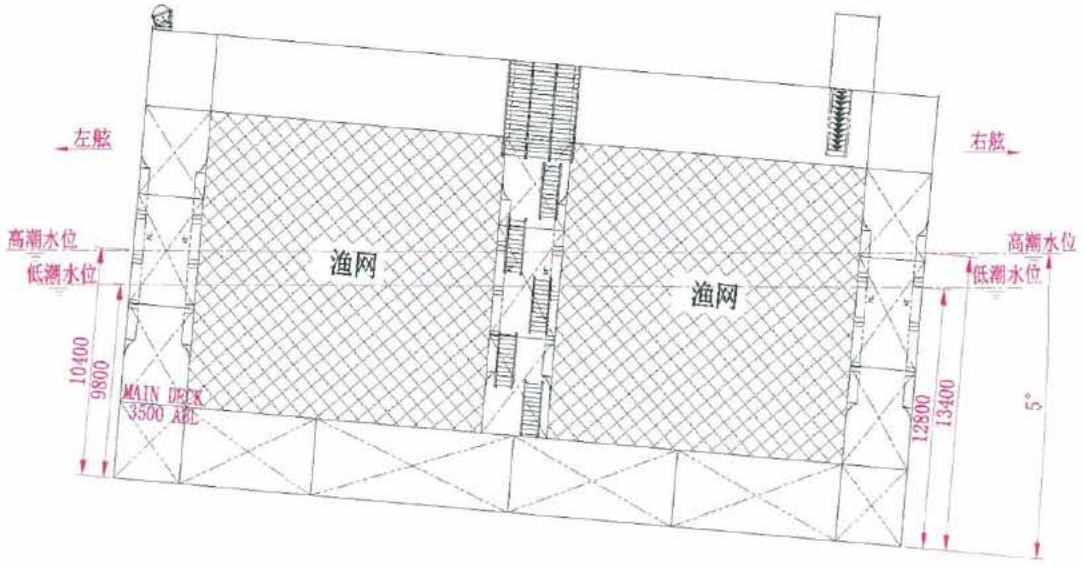
图 4　平台艏部坐底后剖面图

事发后，平台停泊在文冲修造 6#码头，主甲板下的部分舱室进水后平台坐底，在低潮位时测左艏吃水 9.8 米，右艏吃水 12.8 米；侧倾约 5°。（如下图所示）

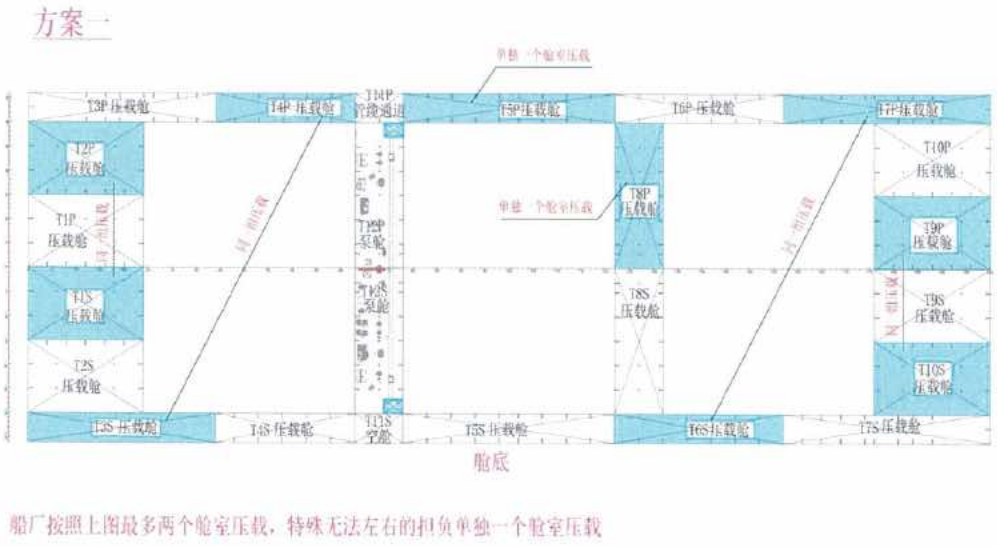
图 5　“普盛海洋牧场 6 号”强度试验方案

平台底部浮箱共 20 个压载舱，按压载强度试验计划，对其中 10 个压载舱（编号分别为：T3S、T4P、T6S、T7P、T9P、T10S、T1S、T2P、T5P、T8S）进行试验，采用分组试验方案，船厂已

先后完成了 T3S/T4P 压载舱、T6S/T7P 压载舱两组强度试验。事故发生于 T9P/T 10S 压载舱试验过程中。

通过对事故现场进行勘查、事故原因排除、实验方案验证，以及人员座谈了解,调查认定事故的直接原因是：**平台压载舱强度试验方案不合理，造成试验过程中平台艏右倾，随之引发隔舱人孔和泵舱工艺孔相继进水，泵舱工艺孔涌水阻滞泵舱逃生通道，人员未能及时撤离遭淹溺致死。**

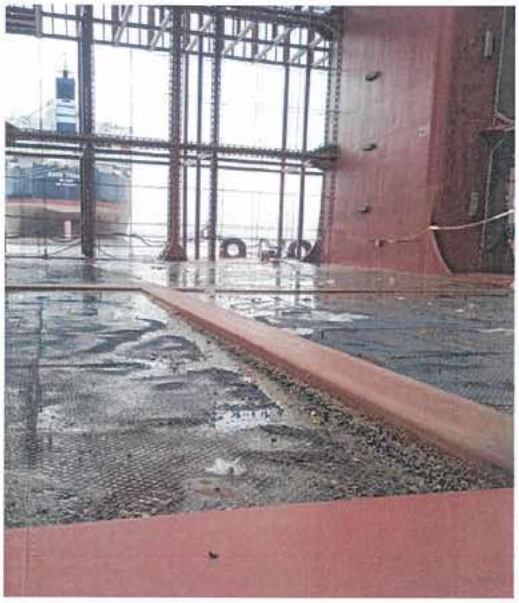
气帽溢水，T9P 压载舱加注水完成，随即停止加注水。此时，平台艏右侧吃水已超过 3.5 米。

15 时 12 分，水浪从平台艏右侧涌上主甲板，漫入 T7S 压载舱（T10S 压载舱相邻舱）人孔。15 时 14 分，正在平台上巡查的管理人员陈凯即时发出排水指令，集控室的操作人员林一星即时对 T9P 压载舱和 T10S 压载舱实施排水。

图 6　船舶右前部水已漫过甲板

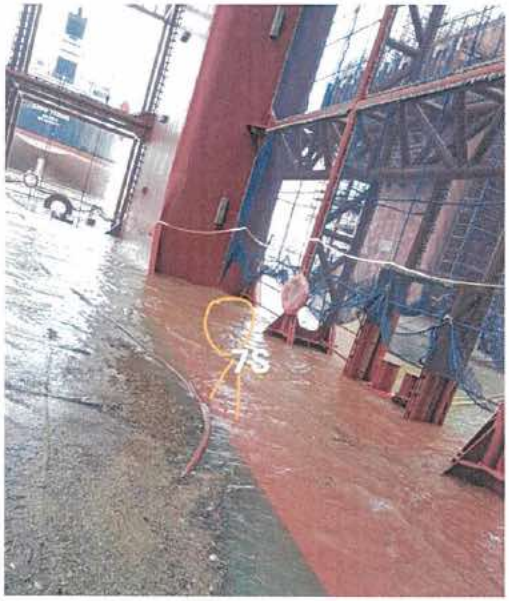
图 7　水从T7S 人孔漫入压载舱

15 时 16 分，T7S 压载舱人孔盖完全淹没，平台出现右倾现象。15 时 17 分，当班安全员李培勇通过船上广播系统通知全船人员撤离，现场管理人员随即组织人员撤离。

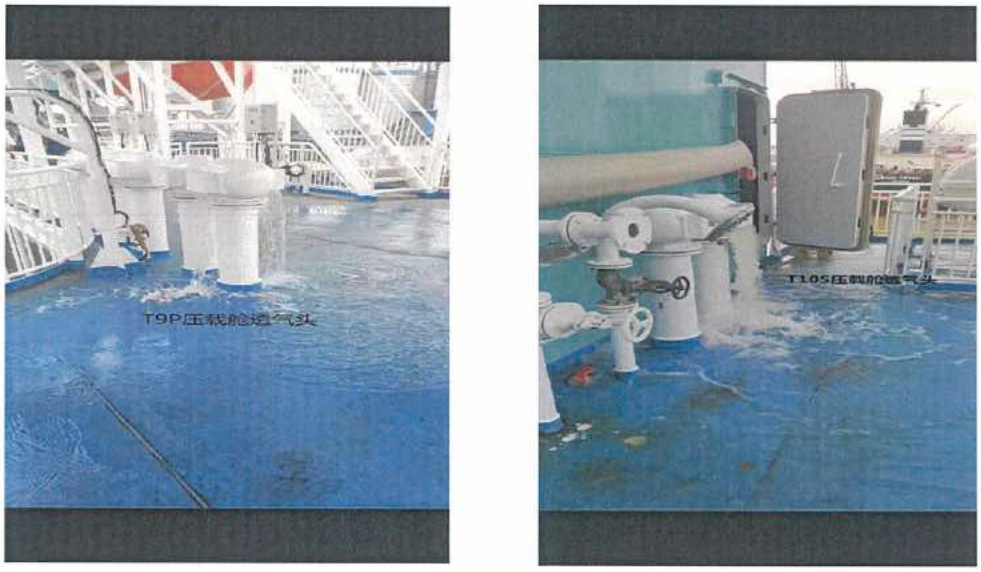
2024 年 5 月 29 日，对压载舱舱室透气系统进行吹通检查；2024 年6 月 14 日对压载舱透气系统进行报验 QC 及船东，确定舱室透气头与舱室一一对应；2024 年6 月 27 日下午进行舱室压水时，对透气帽出水情况拍摄了视频，对比视频，确定压水舱室与计划一致，可排除操作失误，压错舱室的可能性。

图 8　T9P 及 T10S 压载舱透气头冒水
