齐齐哈尔第三十四中学校
“7·23”重大坍塌事故调查报告

黑龙江省政府事故调查组

2024 年 1 月

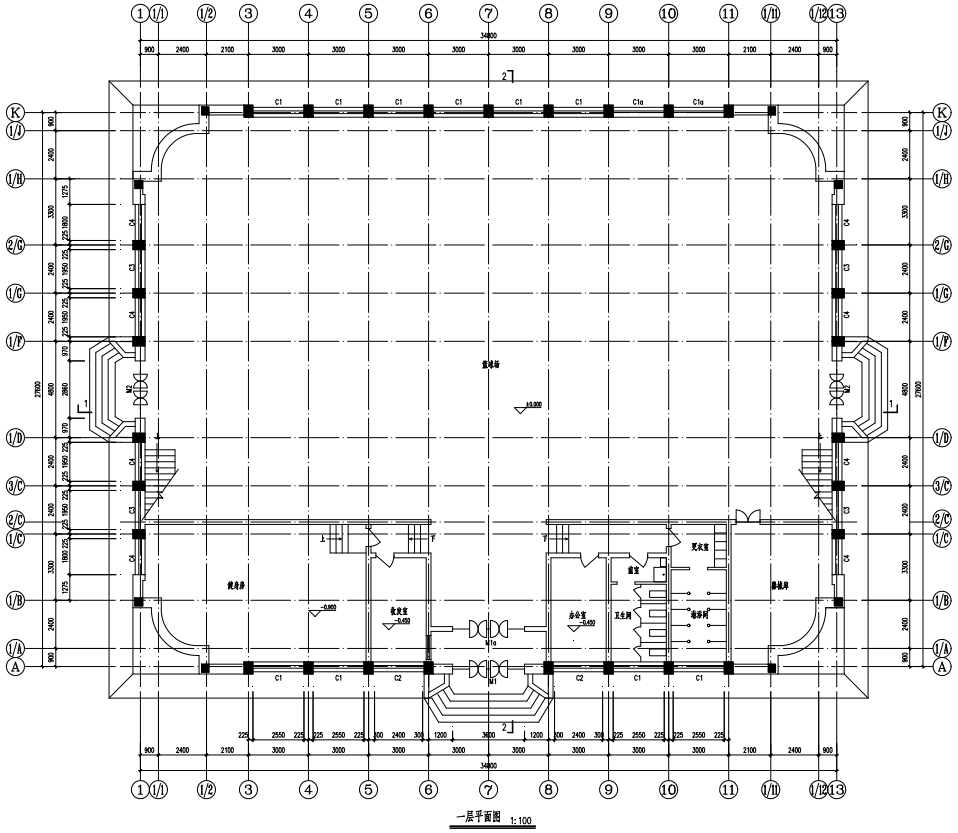
图1 一层平面图

经现场勘验，坍塌现场可见网架结构屋顶整体坍塌至地面和看台上，四周支承网架的竖向结构保留完整，未见网架支承结构构件发生构件损伤、裂缝和明显变形。

坍塌网架结构杆件破坏严重，腹杆呈弯折和断裂状，上下弦杆呈大部分叠压状，从杆件破坏形态和规律对比发现受力较大的⑥轴和⑦轴跨中部分上弦受压杆存在屈曲变形，与相邻上弦杆有显著差别。网架结构周边的34个支座中四角各1个共4个砌筑在墙体中的支座保留在原位，有24个随网架坠落至地面，6个长边支座呈不同损伤状存留在原位，弦杆、腹杆断裂未见局部墙体损伤位。勘验发现支座损伤主要表现为支座球与支座十字肋板分离、支座过渡板与预埋件脱离和支座预埋件随支座脱落三种破坏形

态。同时发现支座存在焊接施工质量缺陷及因建造时防腐不到位和使用期间失养失修造成的支座锈蚀情况,锈蚀部位未发生断裂。坍塌现场可见网架屋面残存建筑构造层中做过2次保温、多次找平和防水，屋面上现场残留大量袋装珍珠岩。

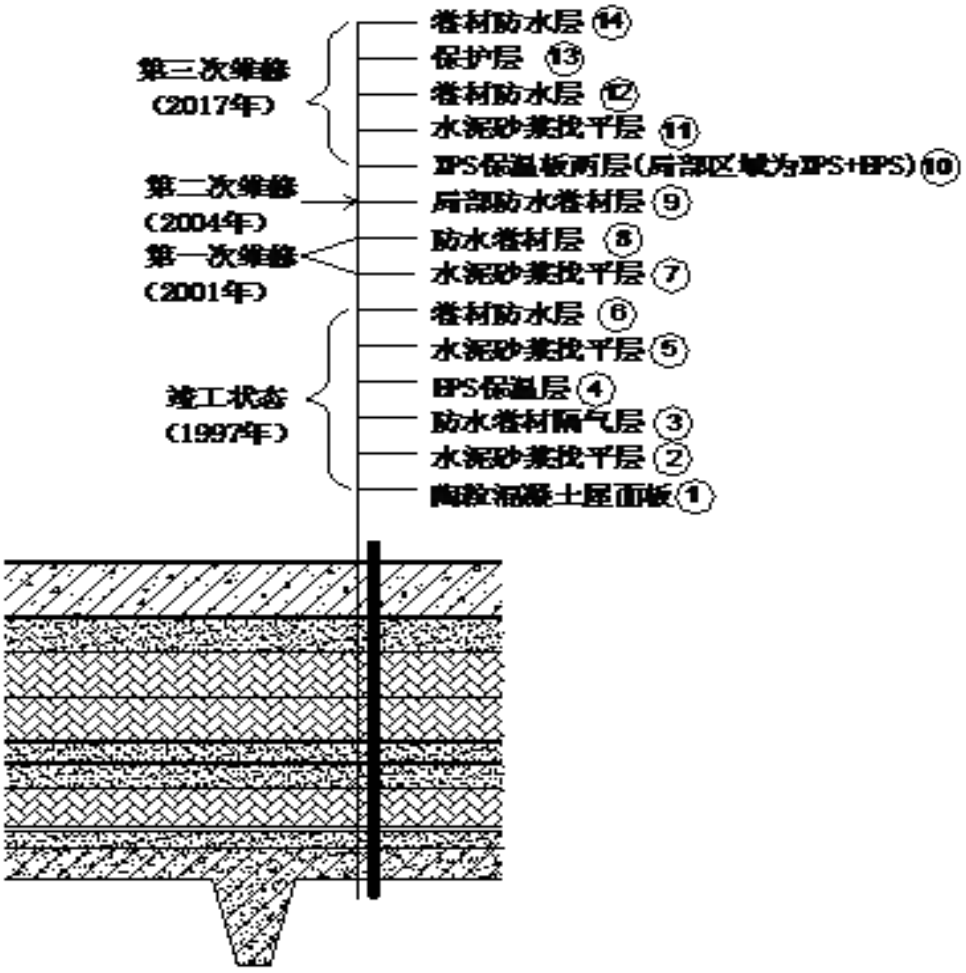
图2 屋面建筑构造实测图

3.2017年第三次维修时，未按设计要求拆除隔汽层以上保温

层和防水层，而是直接在原屋面基础上做了保温层、找平层、防水层、保护层及防水层。以上调查结果与现场残存屋面构造层钻芯取样检测结果相符。

屋面维修导致网架结构荷载超限。体育馆自1997年建成投用以来，共进行过3次屋面防水保温修缮。1997年竣工时屋面永久荷载实测值为2.31kN/m^2，2001年第1次维修荷载增加值为0.43kN/m^2，为竣工时的0.19倍；2004年第2次维修荷载增加值为0.03kN/m^2，可以忽略不计；2017年第3次维修荷载增加值为2.02kN/m^2，为竣工时的0.88倍。3次维修屋面累积荷载增加值为2.48 kN/m^2，为竣工时的1.06倍。其中，2017年第3次维修时，施工单位未按照设计要求将原有隔汽层以上各构造层拆除重做，是3次维修荷载累积的主要原因。

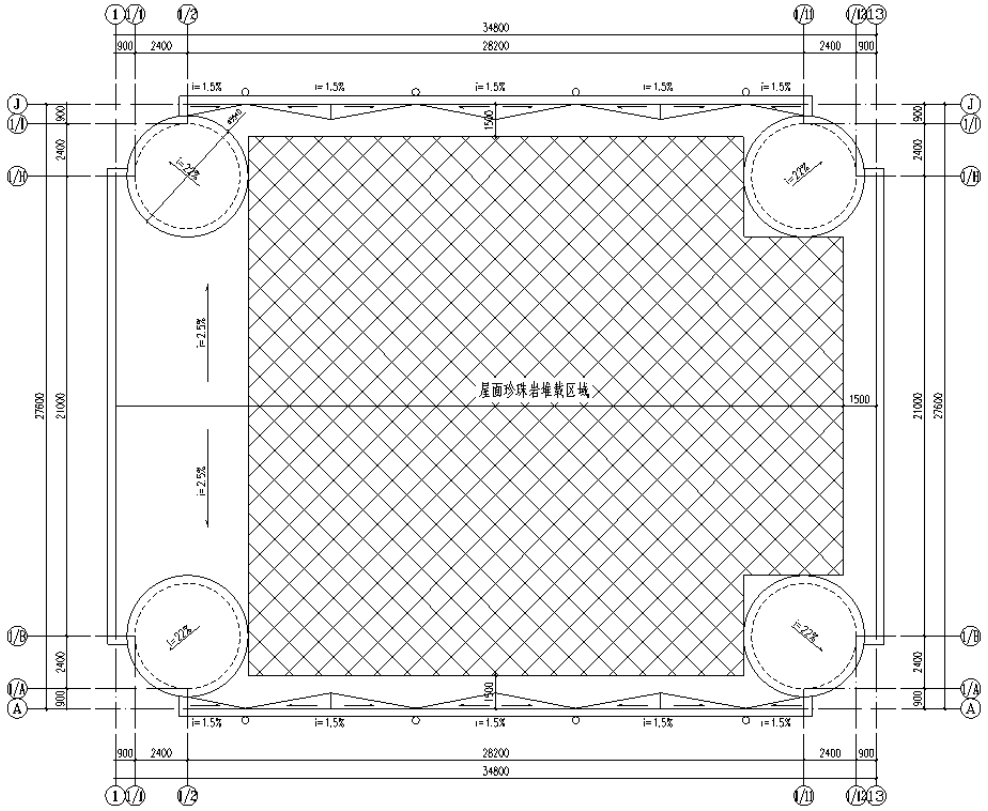
图3 屋面堆载珍珠岩范围示意图

按设计图纸计算，体育馆屋面有效面积为845㎡，通过卫星图片模拟复原的珍珠岩堆放面积约为595㎡,珍珠岩堆放时四周与女儿墙间预留有1.5m通道，珍珠岩袋堆放高度不少于4层，约0.8m左右，珍珠岩堆覆盖有防雨布，采用200块木跳板和300块混凝土

屋面堆放珍珠岩及雨水滞留增加荷载。体育馆屋面堆放珍珠岩和防风压盖，使堆放区域单位面积荷载增加值约为 0.61kN/m^2，为竣工时的 0.26 倍。因屋面近 70%面积有珍珠岩堆放，使雨水在覆盖珍珠岩的防雨布上积存和珍珠岩吸水产生雨水滞留，按照逐级增量荷载方式分析计算，当雨水滞留荷载增至 1.0 kN/m^2 时，为竣工时的 0.43 倍，网架结构处于临界受力状态。此时堆放珍珠岩导致屋面累积荷载增加值为 1.61 kN/m^2，为竣工时的 0.69 倍。
